Noord-Hollandse  
Archeologische  
Publicaties - 8

# Weelde in de Beemster

Archeologisch onderzoek naar de buitenplaats  
Leeuwenplaats in Middenbeemster

G.P. Alders

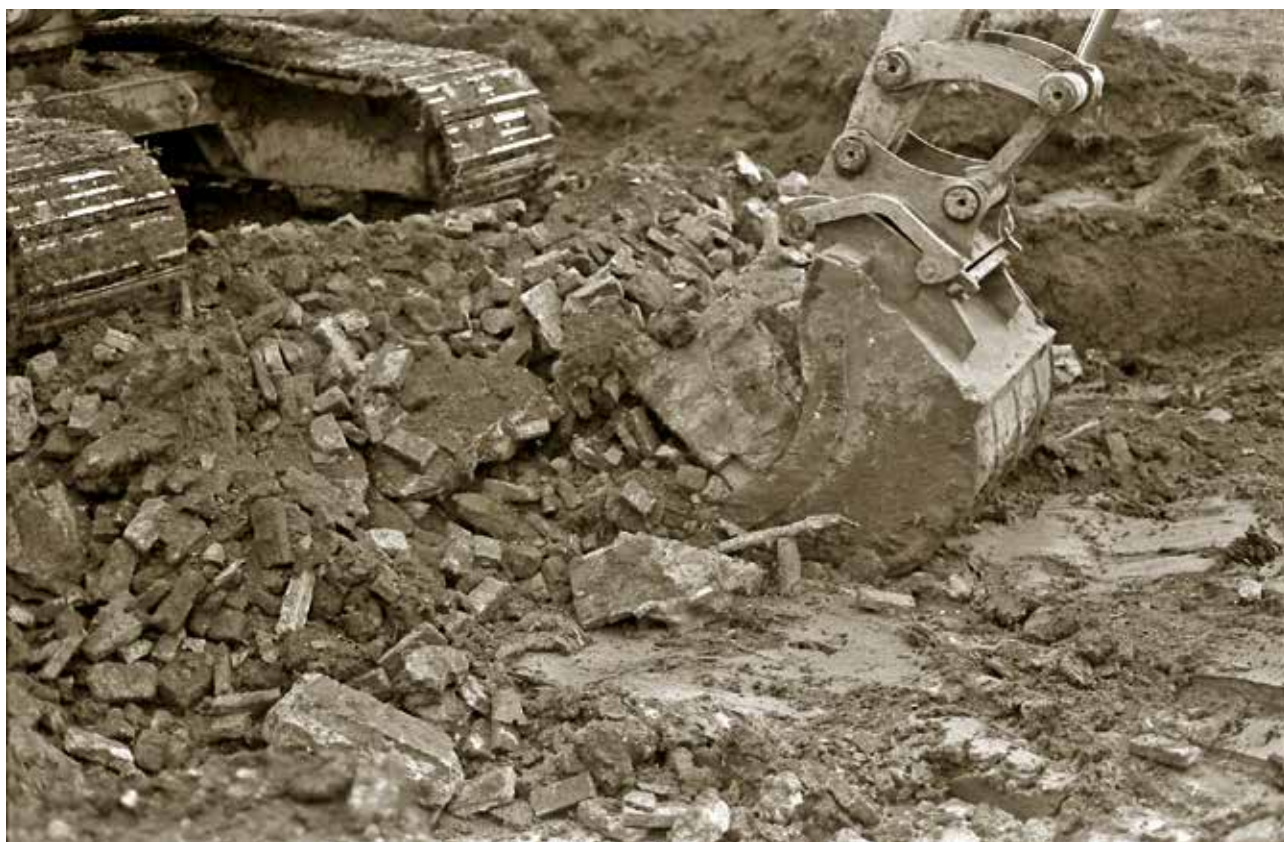
**Afbeelding 2** Graafwerkzaamheden tijdens het egaliseren van het terrein (opname: H.Tol).

Directe aanleiding tot de begeleiding (afb.2) was dat er tijdens het uitgraven van een nieuwe kavelsloot, die voor ongeveer 100 m het tracé van een gedempte singelsloot (S21) van de buitenplaats volgde, de fundering van een voormalige tuinmuur (S6/S7) bloot kwam. Ook werden er resten van een gemetseld bruggenhoofd (S19) en van een houten beschoeiing (S21) aangetroffen. Nadien werden er een tweede bruggenhoofd (S18) en nog meer sporen gevonden. Van de tuinaanleg kwam het plateau van een 'bedriegertjes' (S8) aan het licht. Delen hiervan werden samen met een aantal andere bouwkundige fragmenten geborgen ten behoeve van het museum Betje Wolff te Middenbeemster. Het grootste deel daarvan is echter niet meer in het museum aanwezig.<sup>2)</sup>

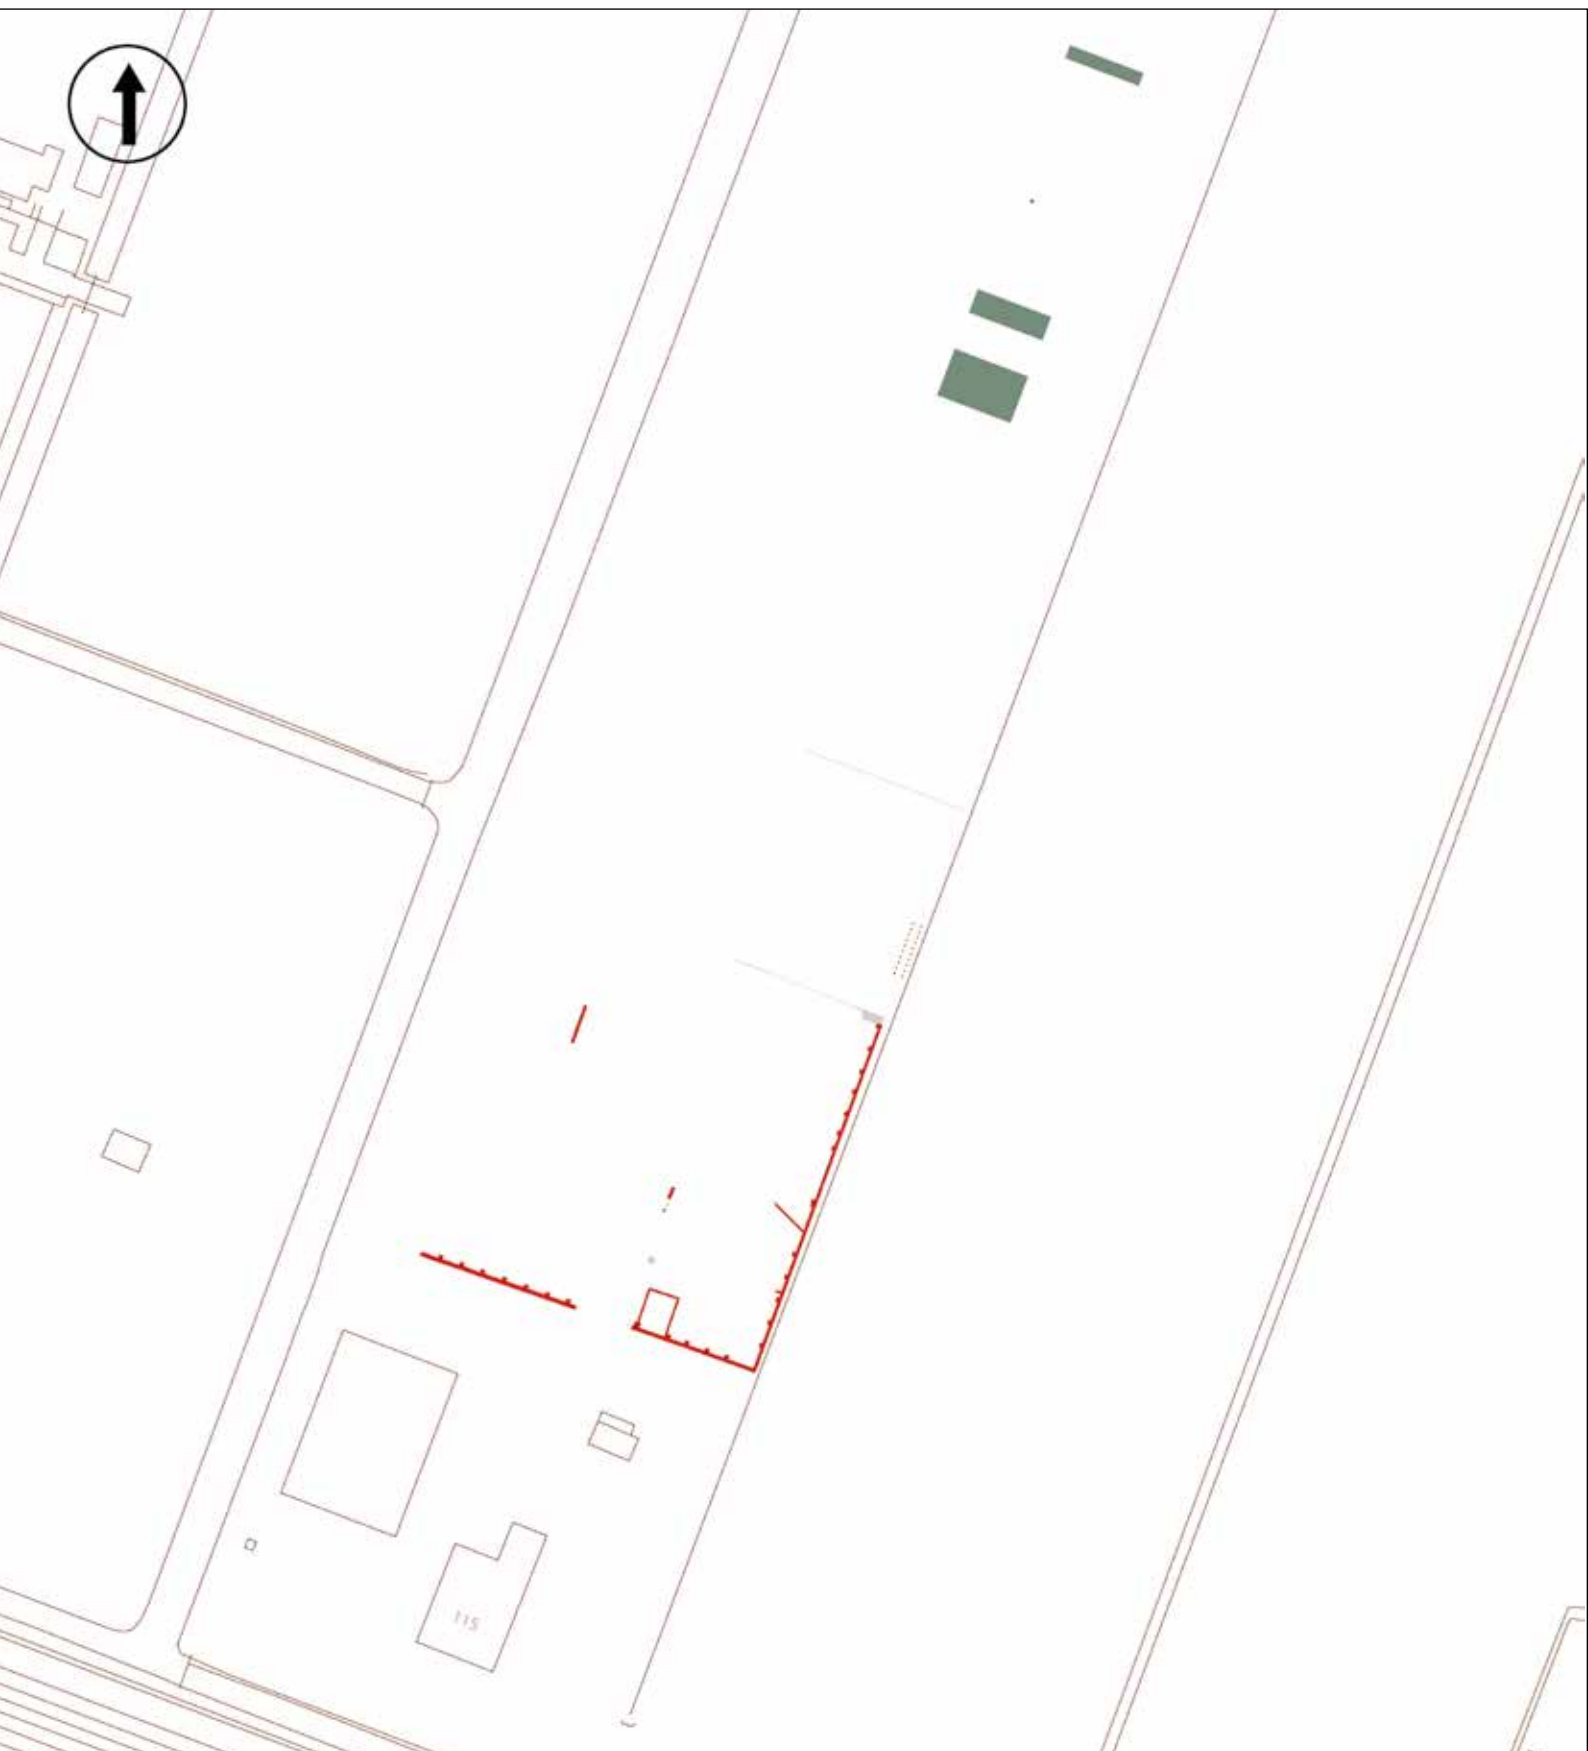
Kaart 2 Ligging van de sporen ten noorden van boerderij Rijperweg 115.

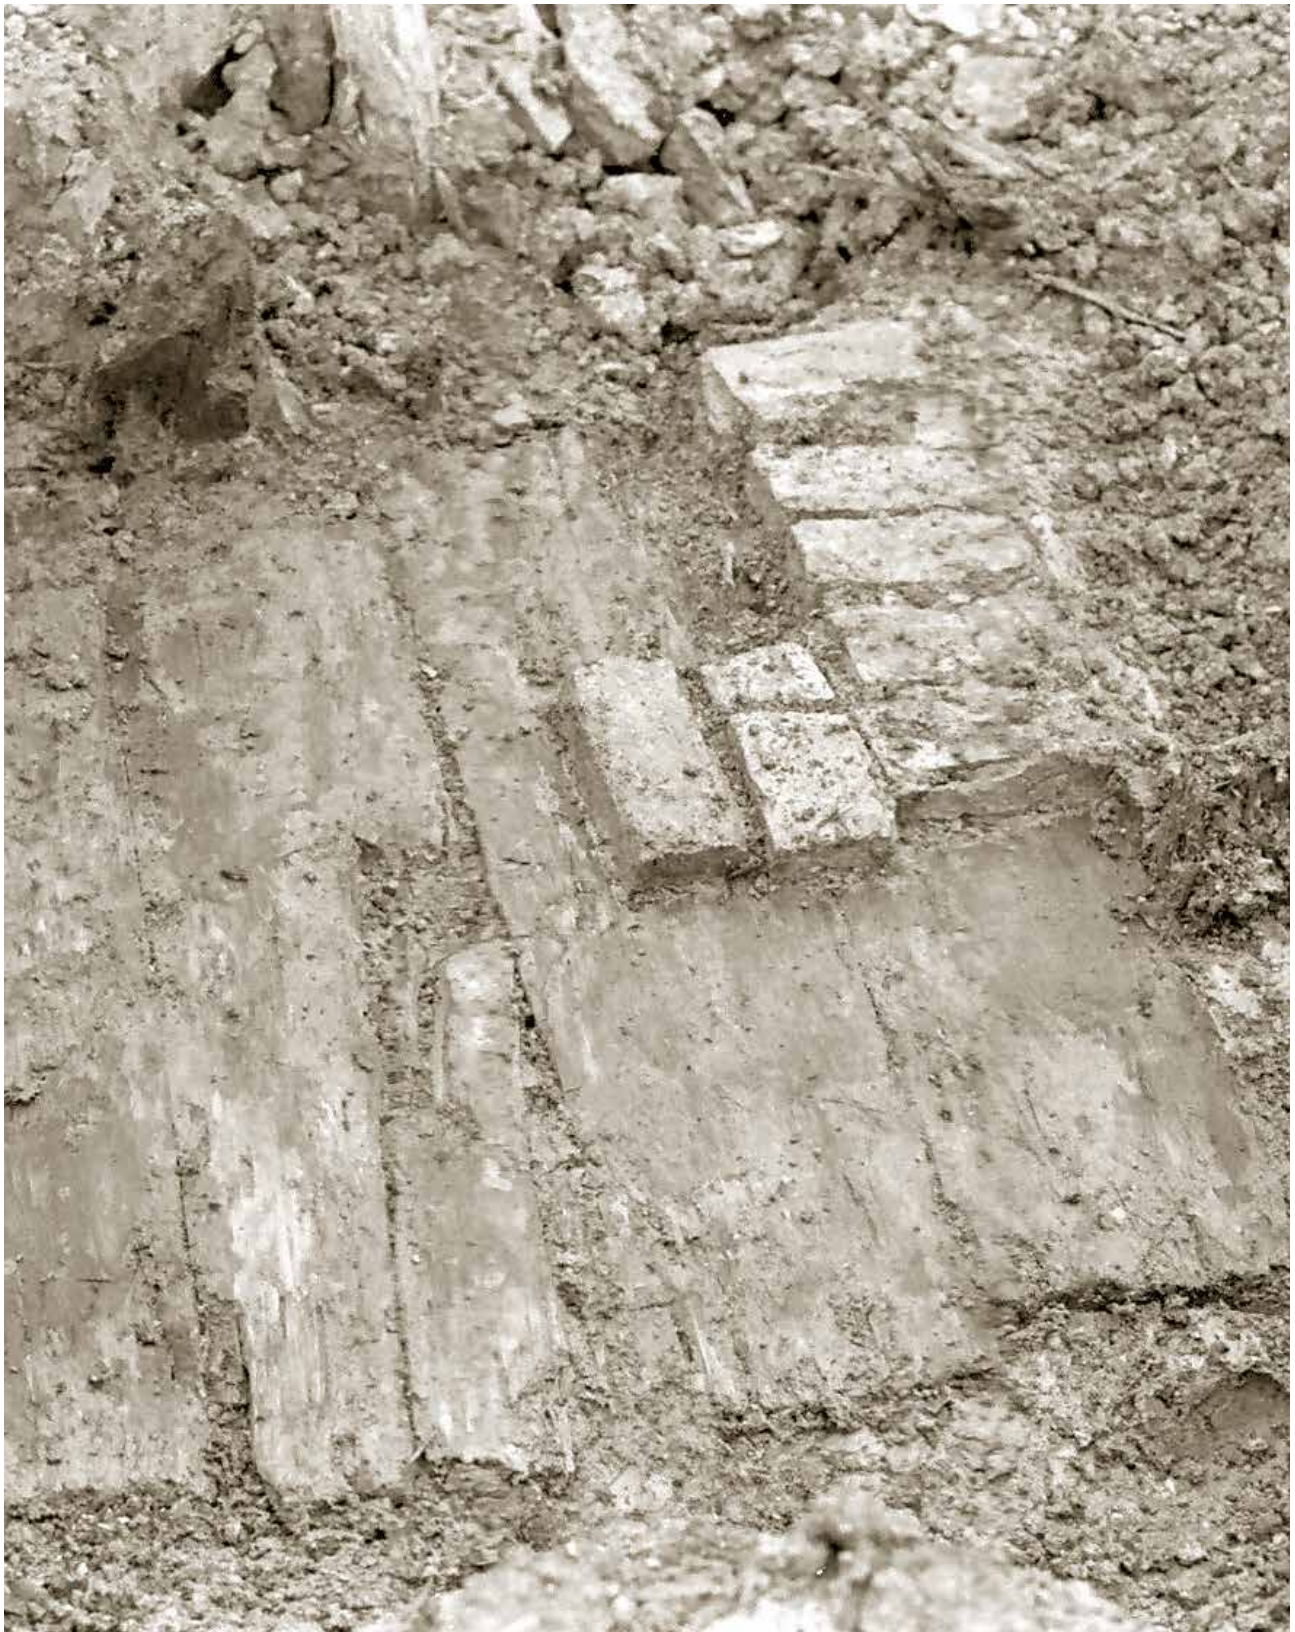
Afbeelding 3 Houten bodem van reservoirput (S17) bij rioolpijp, vanuit zuiden (opname: H.Tol).

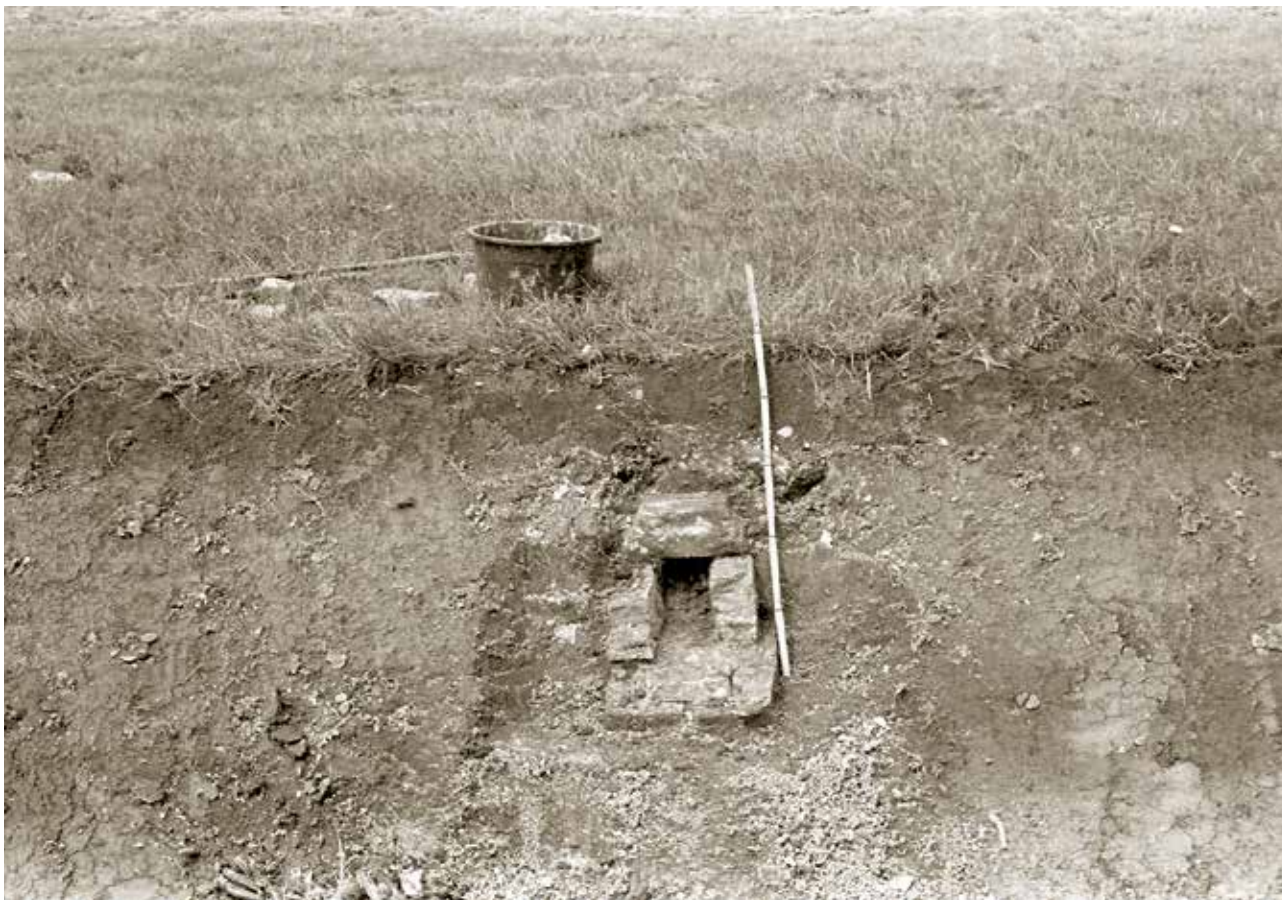
**Afbeelding 4** Rioolpijp (S1) in oever van de nieuwe kavelsloot, vanuit oosten (opname: H.Tol).

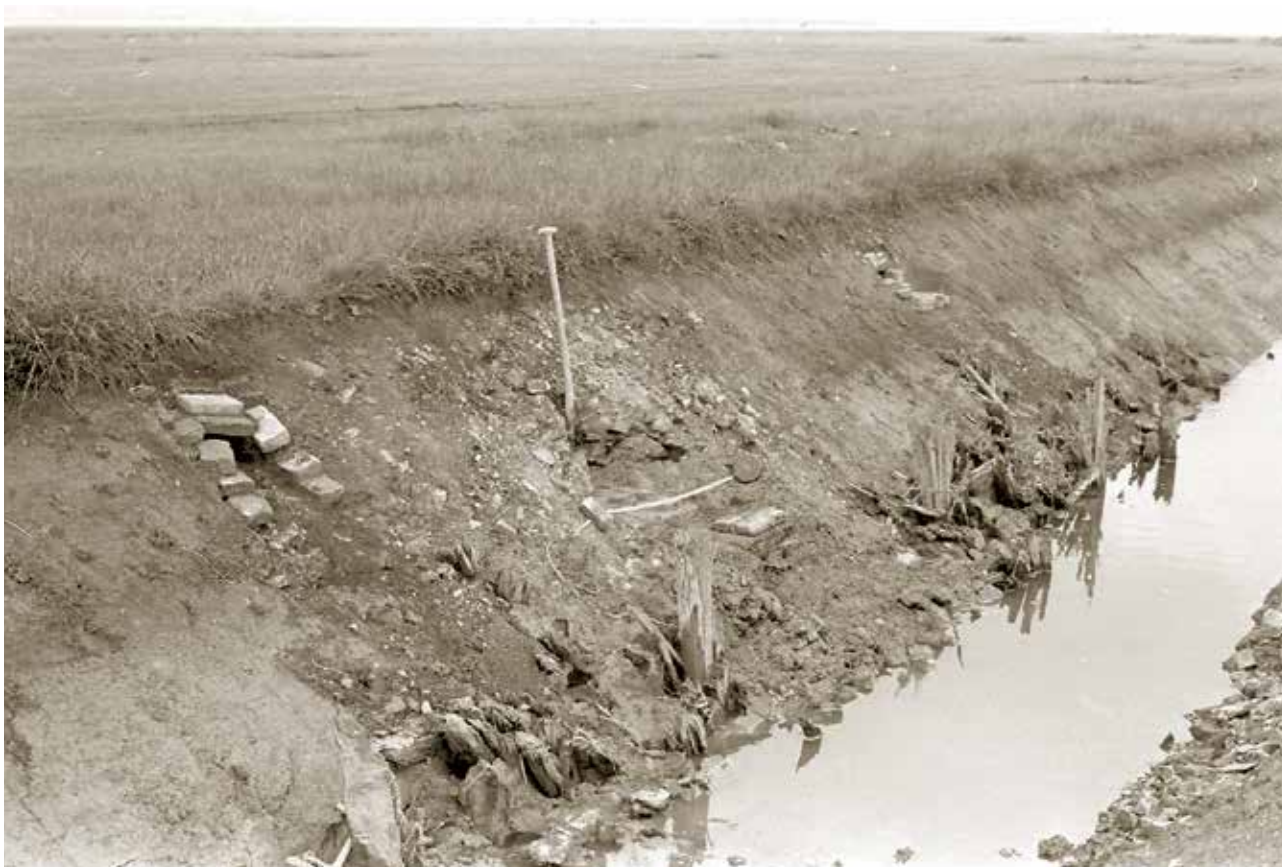
**Afbeelding 5** Twee rioolpijpen (links S2, rechts S3), met in het midden een vrij gelegd gedeelte van tuinmuur (S6), vanuit zuidoosten (opname: H.Tol).

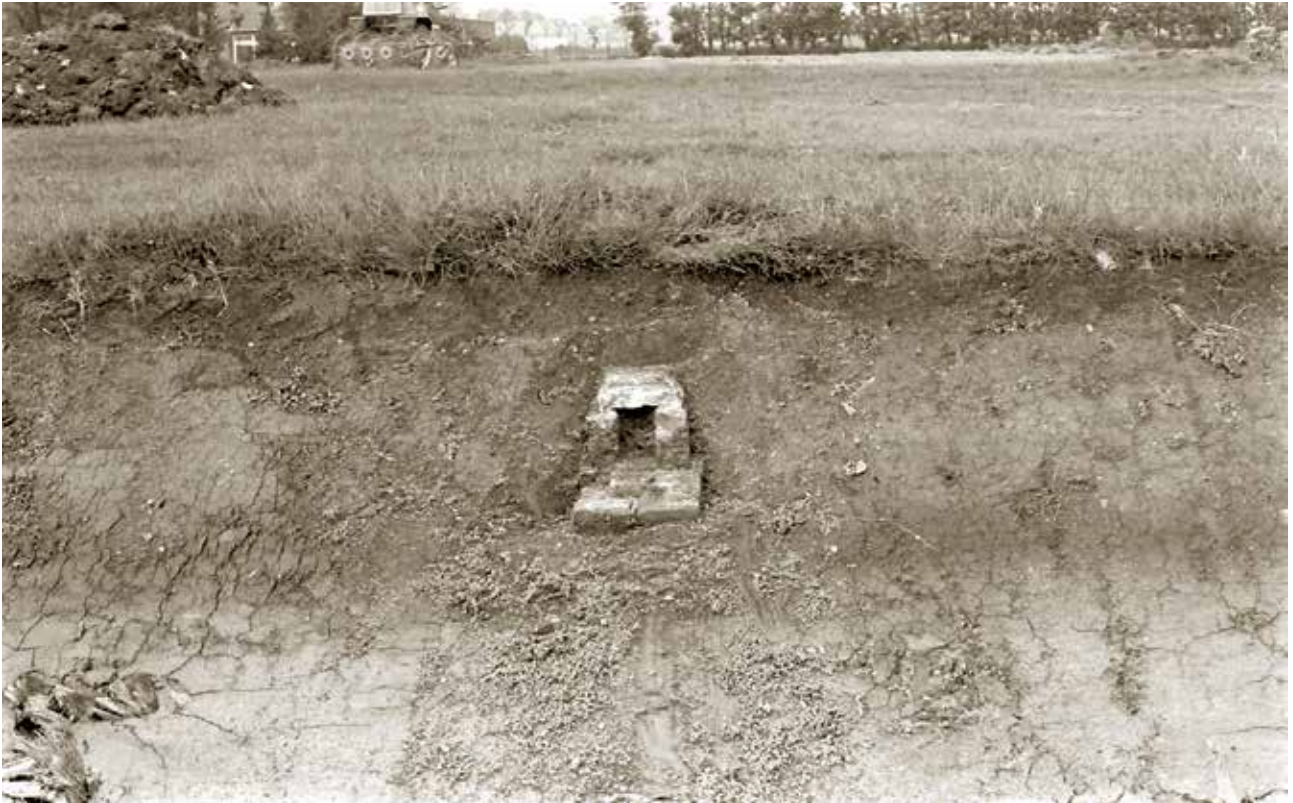
Afbeelding 6 Rioolpijp (S3) in oever van de nieuwe kavelsloot, vanuit oosten (opname: H.Tol).

tuinmuur en mondde uit op een afstand van 30 m vanaf de zuidoosthoek van de tuinmuur (afb.5). De bovenkant lag slechts 25 cm onder het maaiveld, de breedte bedroeg 36 cm en de hoogte 32 cm, terwijl een 25 cm dikke puinlaag als bodem fungeerde. De resterende lengte van dit riool bedroeg 30 m. De derde rioolpijp (S3) stond weer haaks op de tuinmuur en lag 30 cm onder het maaiveld op een afstand van 36,5 m vanaf de zuidoosthoek van de tuinmuur (afb.6). De bovenbreedte was 20 cm, de onderbreedte 34 cm en de hoogte 34 cm.

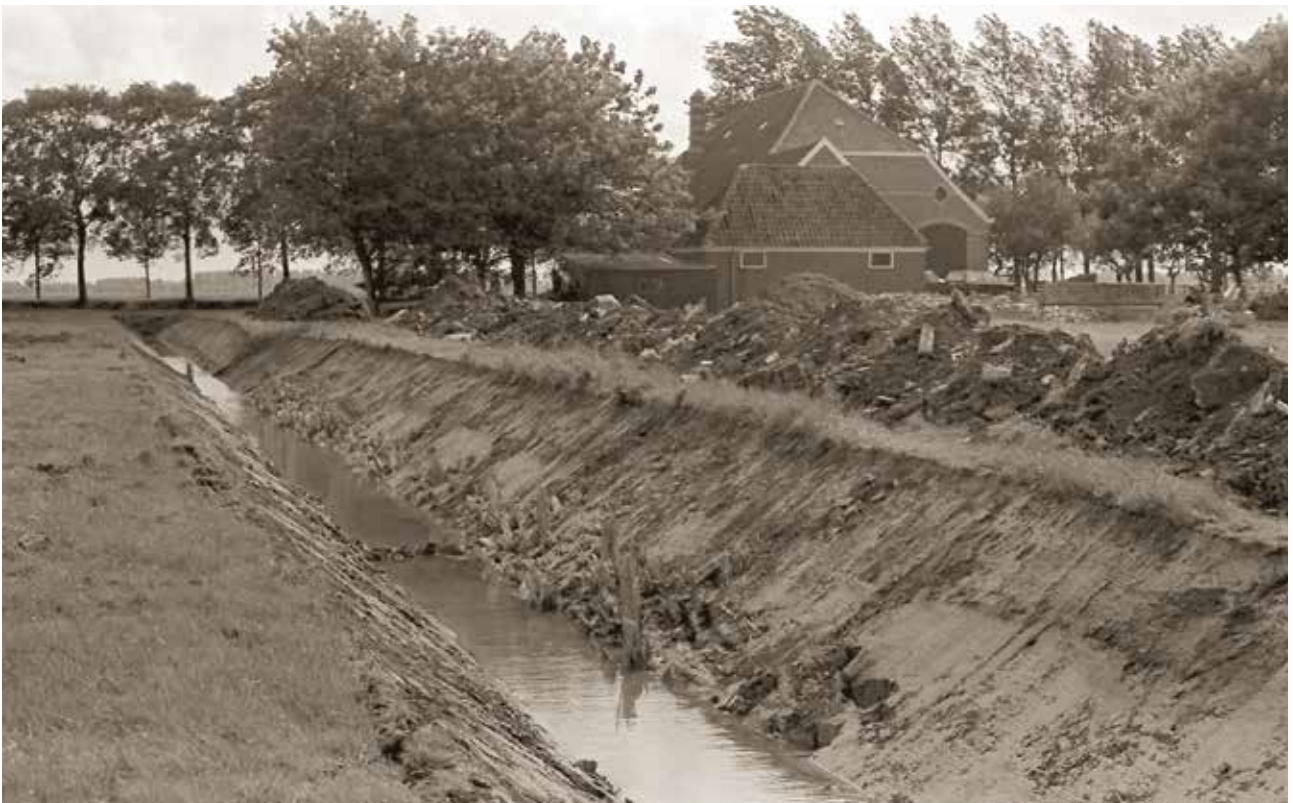
Afbeelding 7 Nieuw gegraven kavesloot met resten van houtwerk onder tuinmuur (S6) en links de aanzet van dwarsgelegen tuinmuur (S5), vanuit zuidoosten (opname: H.Tol).

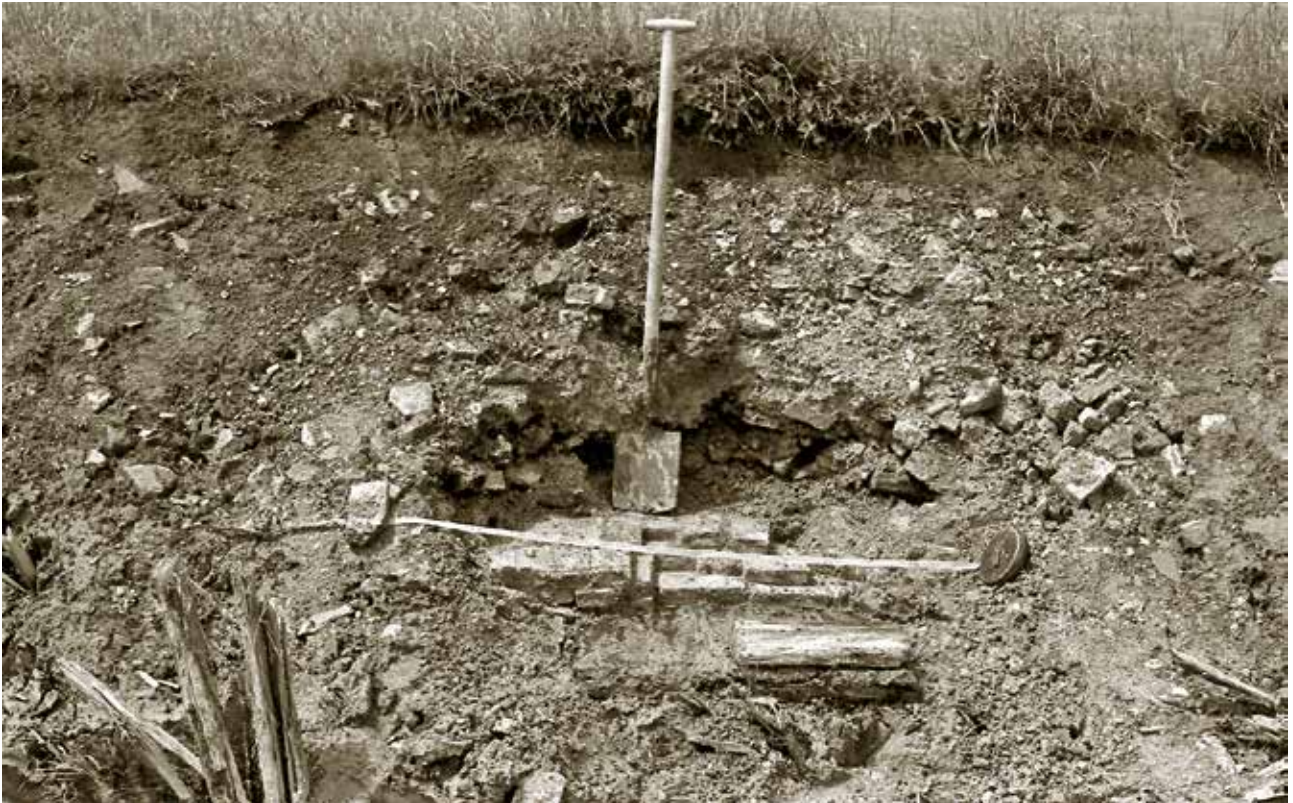
Afbeelding 8 Vrij gelegd gedeelte van tuinmuur (S6) in oever van de nieuwe kavelsloot, vanuit oosten (opname: H.Tol).

De onderkant van het metselwerk van de tuinmuur (afb. 8) lag op een diepte van ongeveer 1 m onder het maaiveld en rustte op dicht opeen geheide korte paaltjes van ongelijke dikte die ongeveer 1,5 m diep in de klei waren geslagen. Er waren ongeveer 20 paaltjes per  $\text{m}^2$ . Zij waren gekantrecht en hadden een diameter van 10 tot 15 cm. Op de palen lagen (zonder kespen) houten delen van 2,5 cm dik met ongelijke lengte- en breedtematen, die grotendeels waren vergaan. In de singelsloot (S21) aan de oostzijde van de tuinmuur werd tijdens het uitgraven voor de nieuwe kavelsloot onder meer een bewerkt zandstenen blok aangetroffen, die waarschijnlijk van de tuinmuur afkomstig was. Direct ten zuiden van tuinmuur S4 en S5 had zich een vergelijkbare sloot bevonden, die geheel gedempt bleek te zijn met resten van de afgebroken tuinmuur.

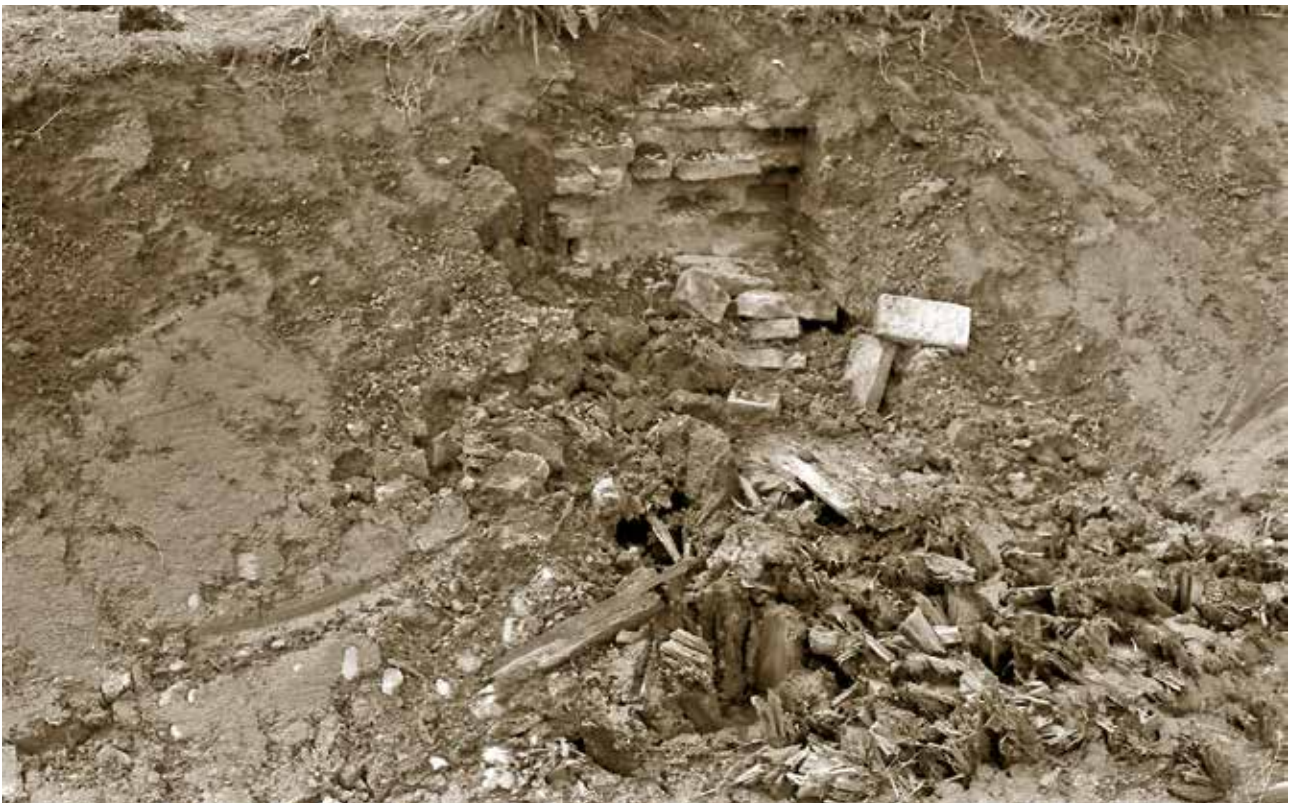
Afbeelding 9 Fundering dwarsgelegen tuinmuur (S4) in oever van de nieuwe kavelsloot, vanuit oosten (opname: H.Tol).

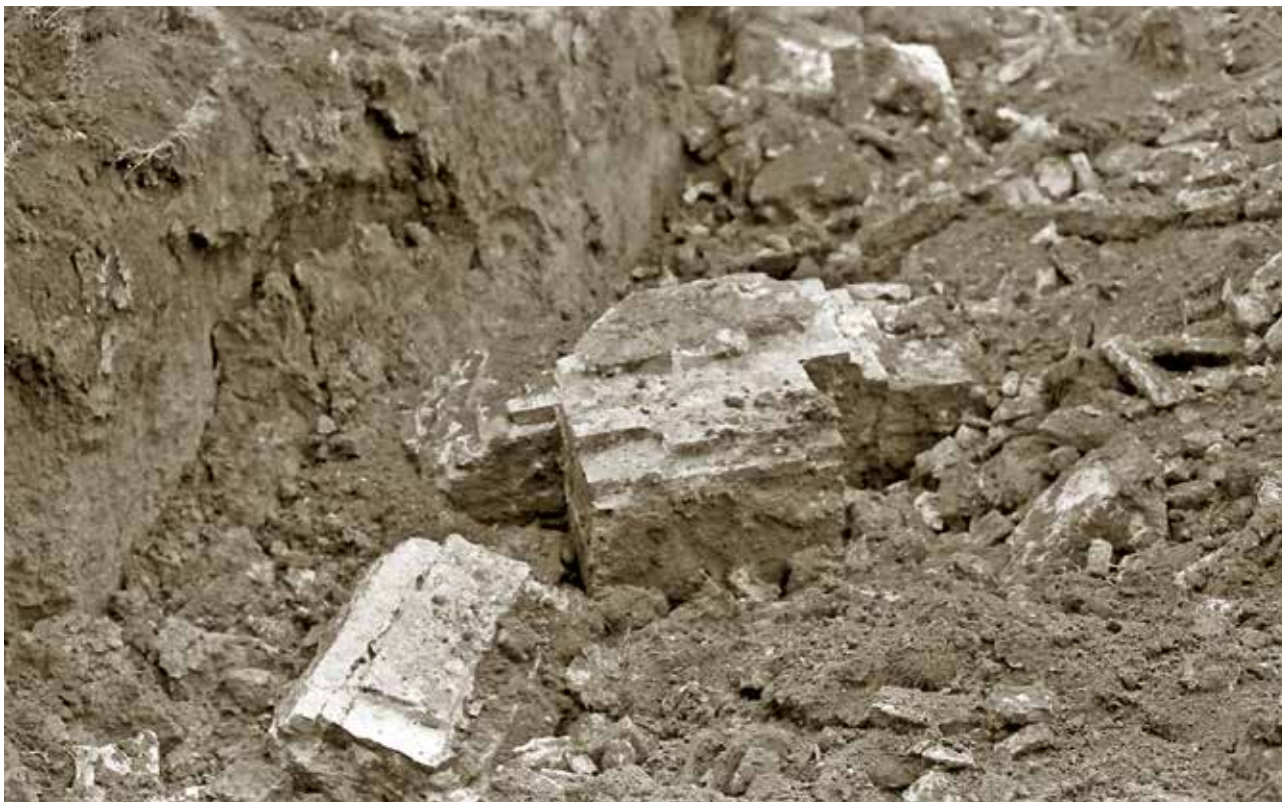
**Afbeelding 12** Tijdens het graafwerk aangetroffen muurbrokken en puin, met vooraan stoepsteen van de 'bedriegertjes' (S8) en daarachter waarschijnlijk brok van tuinmuur (S5) (opname: H.Tol).

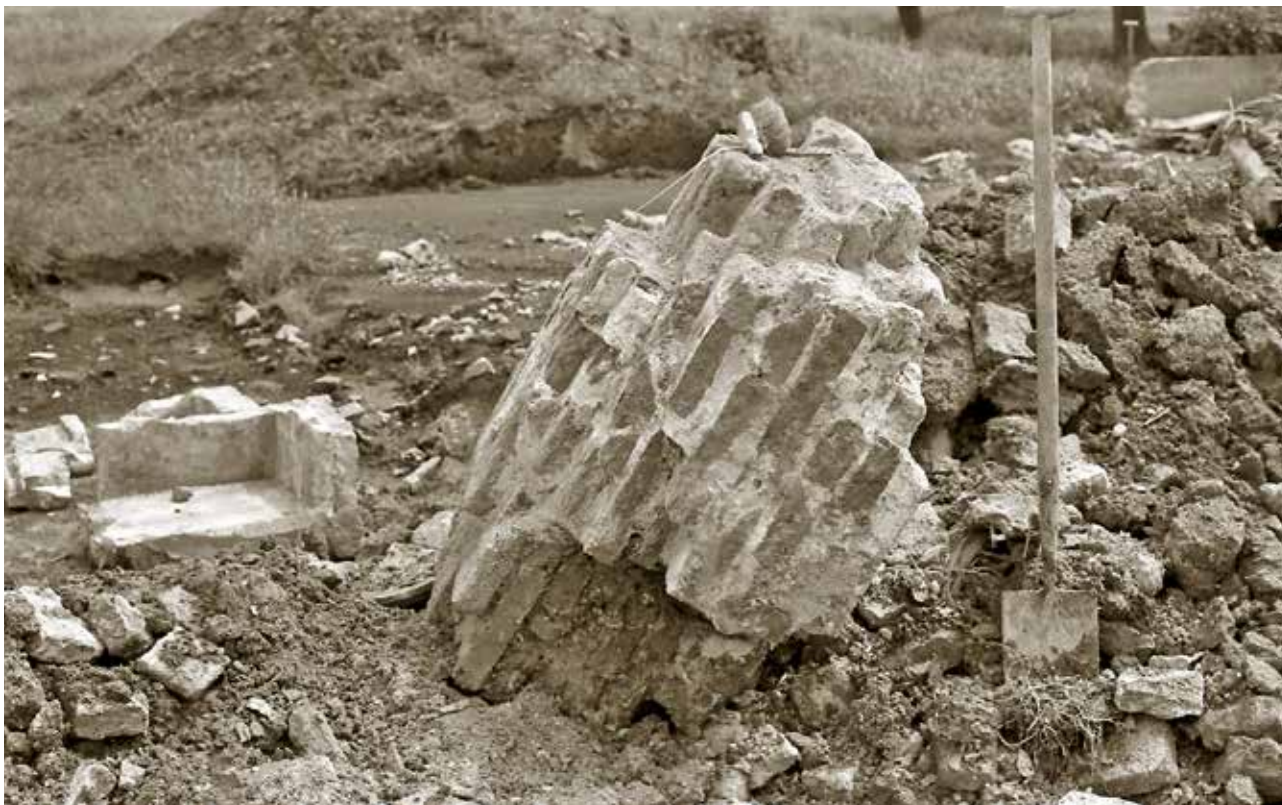
**Afbeelding 13** Links: bak (S<sub>9</sub>) van de 'bedriegertjes' (S<sub>8</sub>); rechts: waarschijnlijk brok van tuinmuur (S<sub>5</sub>) (opname: H.Tol).

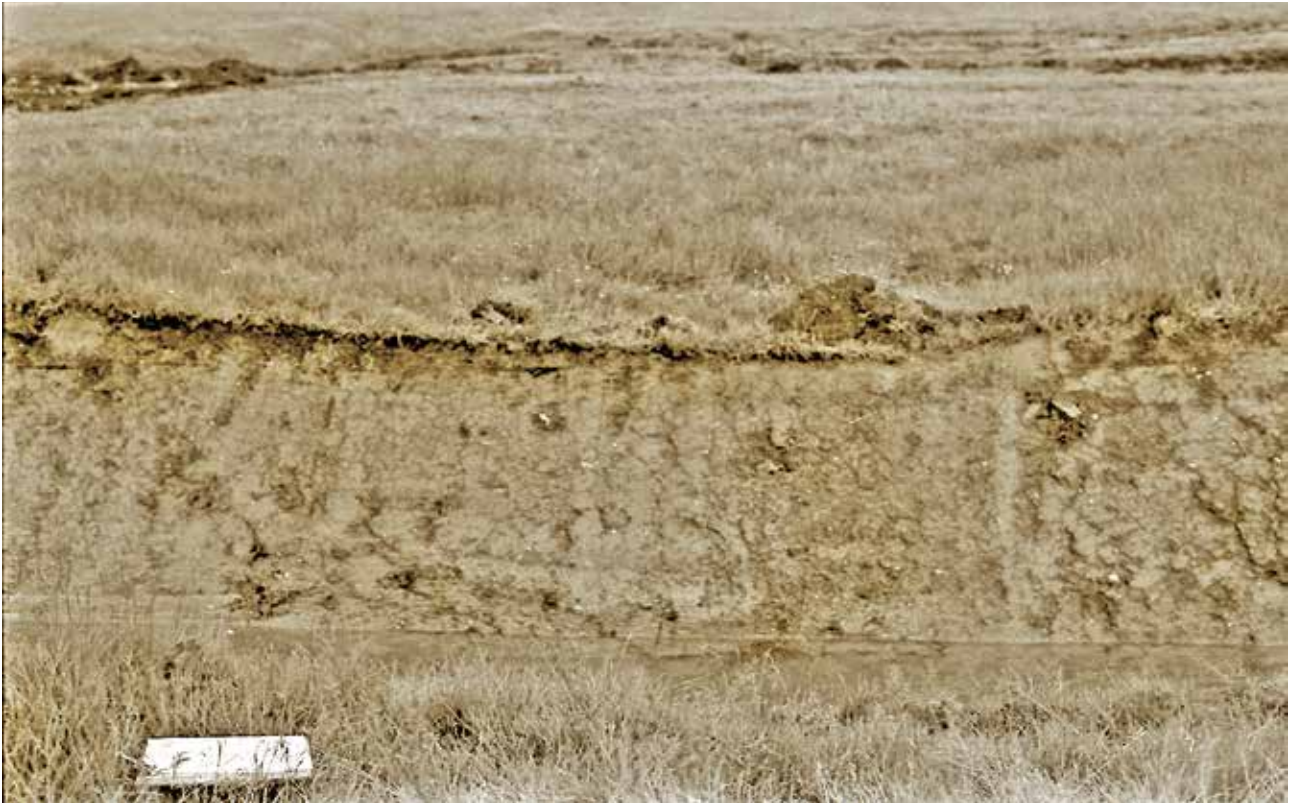
**Afbeelding 14** Zijkant van de nieuwe kavelsloot waarin zich links het talud aftekent van zuidelijke vijveroever (S11) van de buitenplaats (opname: H.Tol).

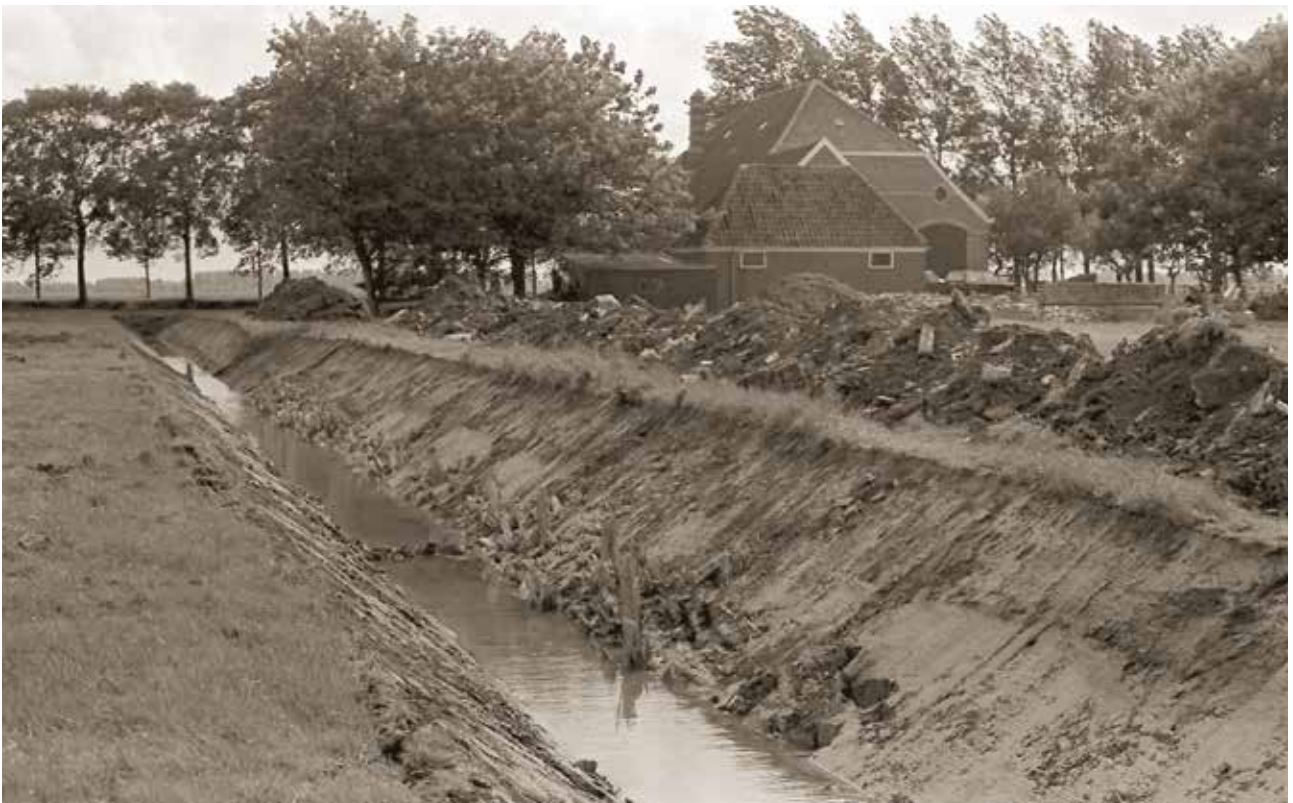
**Afbeelding 15** Nieuw gegraven kavelsloot met resten van de funderingspalen van tuinmuur (S6) en op de achtergrond de huidige boerderij, vanuit noordoosten (opname: H.Tol).

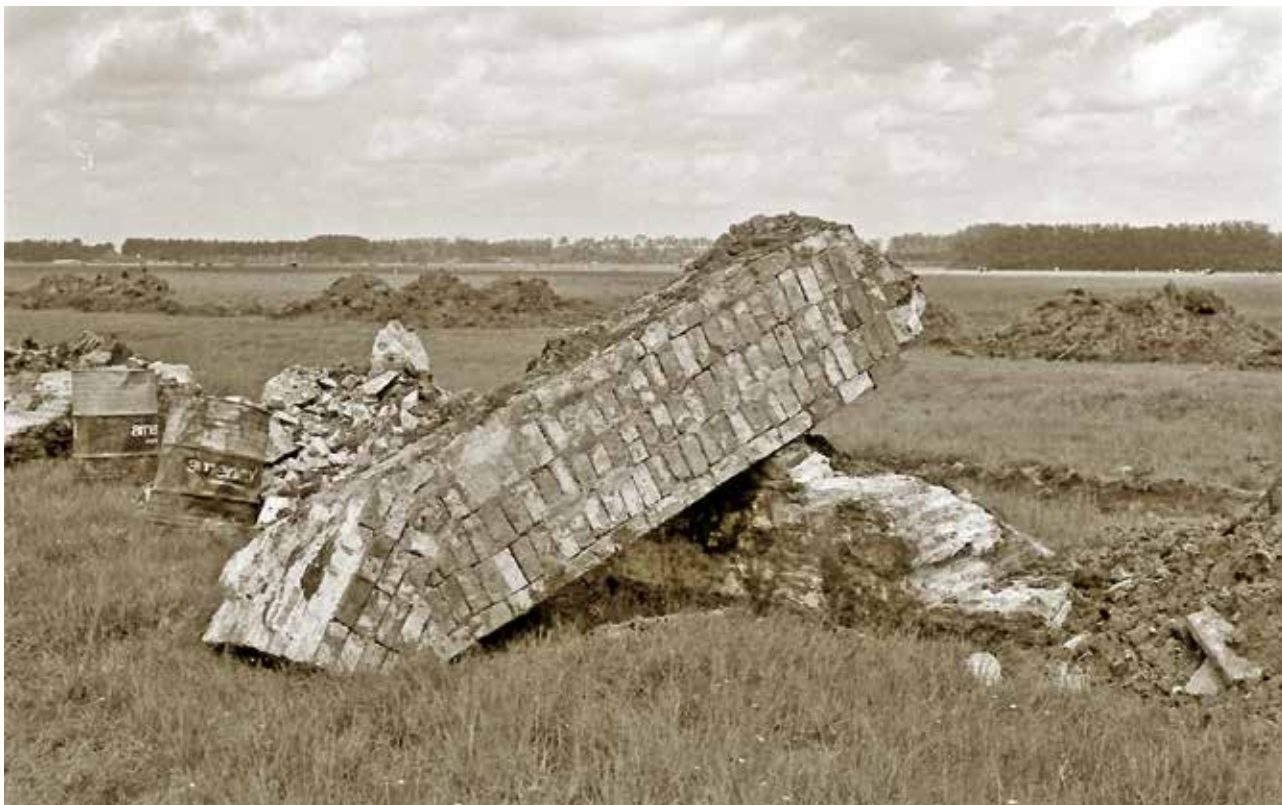
**Afbeelding 16** Losse brokken muurwerk van brug (S19) tussen middenlaan en hoofdeiland (opname: H.Tol).

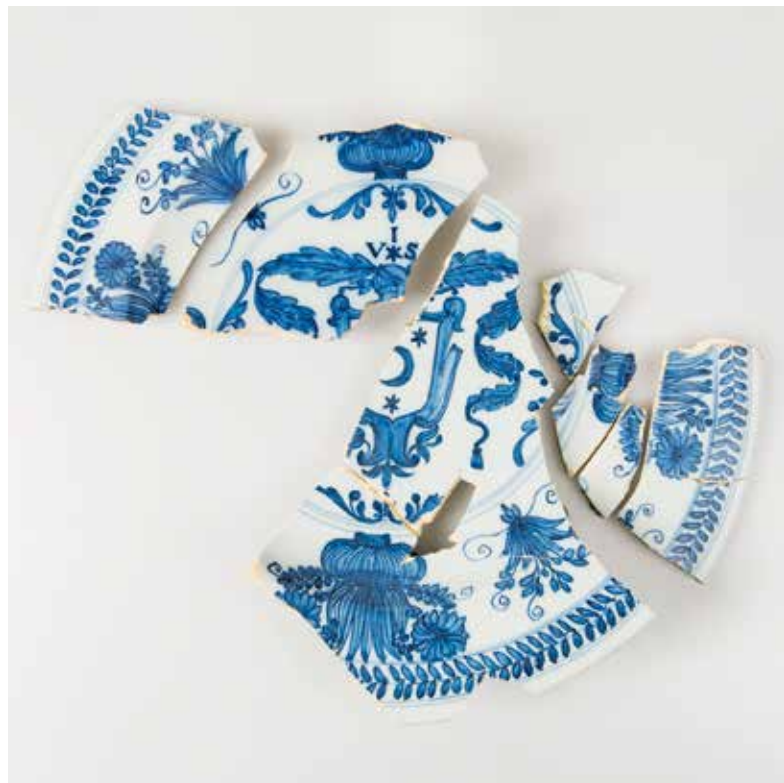
**Afbeelding 18** Bord van Italiaanse faïence met daarop het wapen en de initialen van de bezitter, Jan van der Straten. Foto Provincie Noord-Holland, Kees Zwaan.

Omslag: Bord van Italiaanse faience met daarop het wapen en de initialen van de bezitter, Jan van der Straten. Foto Provincie Noord-Holland, Kees Zwaan. Zie ook afbeelding 18 in dit rapport.

Er zijn diverse keramiekfragmenten aangetroffen vanaf de 17<sup>e</sup> tot in de 19<sup>e</sup> eeuw, zoals in de vulling van de grote vijver (S11). Niet bekend is de vindplaats van enkele grote fragmenten van een bijzonder bord van Italiaanse faïence met het wapen en de initialen van de bezitter: IVS (Jan van der Straten). Dit bord, dat op bestelling gemaakt is, moet dateren tussen circa 1650 en 1680 (afb.18) \* en behoort tot de vondsten die bewaard gebleven zijn, het overige vaatwerk is verdwenen.

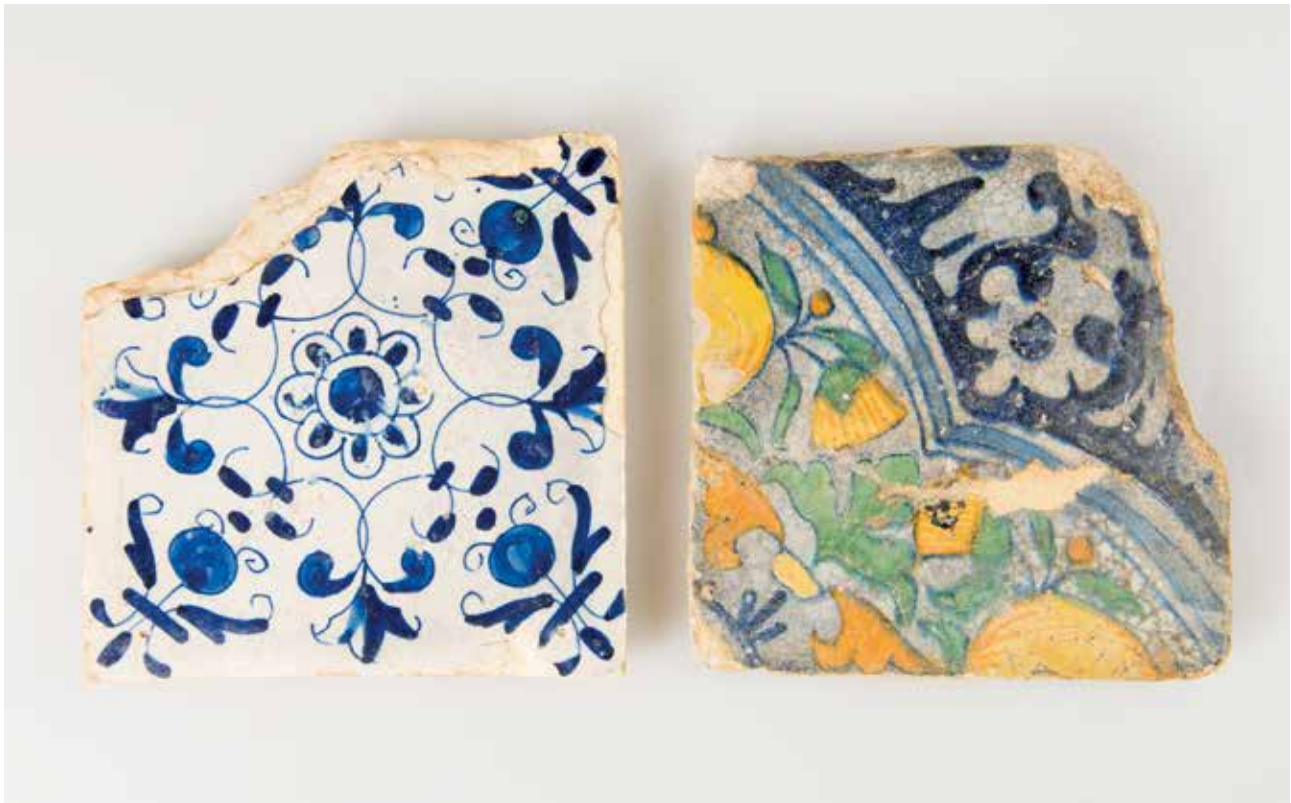
Afbeelding 19 Twee bewaard gebleven tegels. Foto Provincie Noord-Holland, Kees Zwaan.

bevonden zich fragmenten polychrome tegels. Het gaat om een monochrome tegel met florale motieven en een polychrome tegel met oranjeappels en goudsbloemen. Verder was het opvallend dat er bij de gebouwsporen (S12) relatief weinig dakpan-fragmenten werden aangetroffen, terwijl het dakleij sterk overheerste.

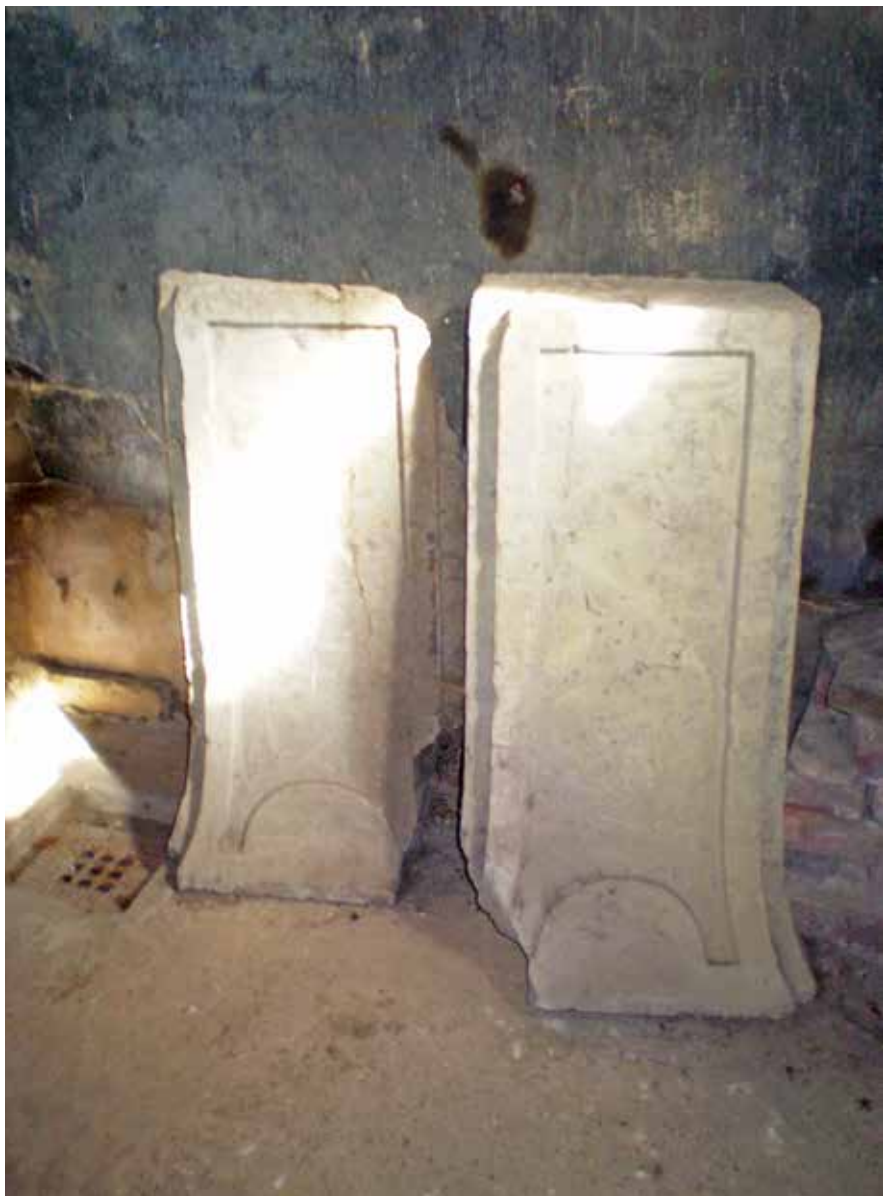
Afbeelding 20 Natuurstenen zuil in boerderij Rijperweg 115 (opname: A.Vis).

waarschijnlijk iets op heeft gestaan (afb.20). Een gebruik als baluster bij een representatieve trap of balustrade aan het hoofdgebouw lijkt goed mogelijk. Ook een geprofileerde stoepsteen die naderhand op de plek van de 'bedriegertjes' (S8) terecht kwam kan van de tuinmuur of uit het hoofdgebouw afkomstig zijn (afb.21). Dat dit gebouw met leien gedekt was, werd duidelijk door de vele resten daarvan in de singelsloot (S21) en bij het uitgegraven fundament (S12). Van een zandstenen blok van 28 x 30 x 30 cm, met frijns slag bewerkt, dat gevonden werd in de singelsloot (S21) is niet duidelijk of het onderdeel was van de tuinaanleg of van een gebouw. De veldkeien die dienst deden als wegverharding nabij de brug aan de middenlaan (S19) behoorden in ieder geval wel tot de tuinaanleg, evenals de zwarte en witte sierkeitjes van de 'bedriegertjes' (afb.22). Van de 'bedriegertjes' zijn op dit moment nog maar enkele kleine stukken overgebleven (afb.23).
