Noord-Hollandse  
Archeologische  
Publicaties - 8

# Weelde in de Beemster

Archeologisch onderzoek naar de buitenplaats  
Leeuwenplaats in Middenbeemster

G.P. Alders

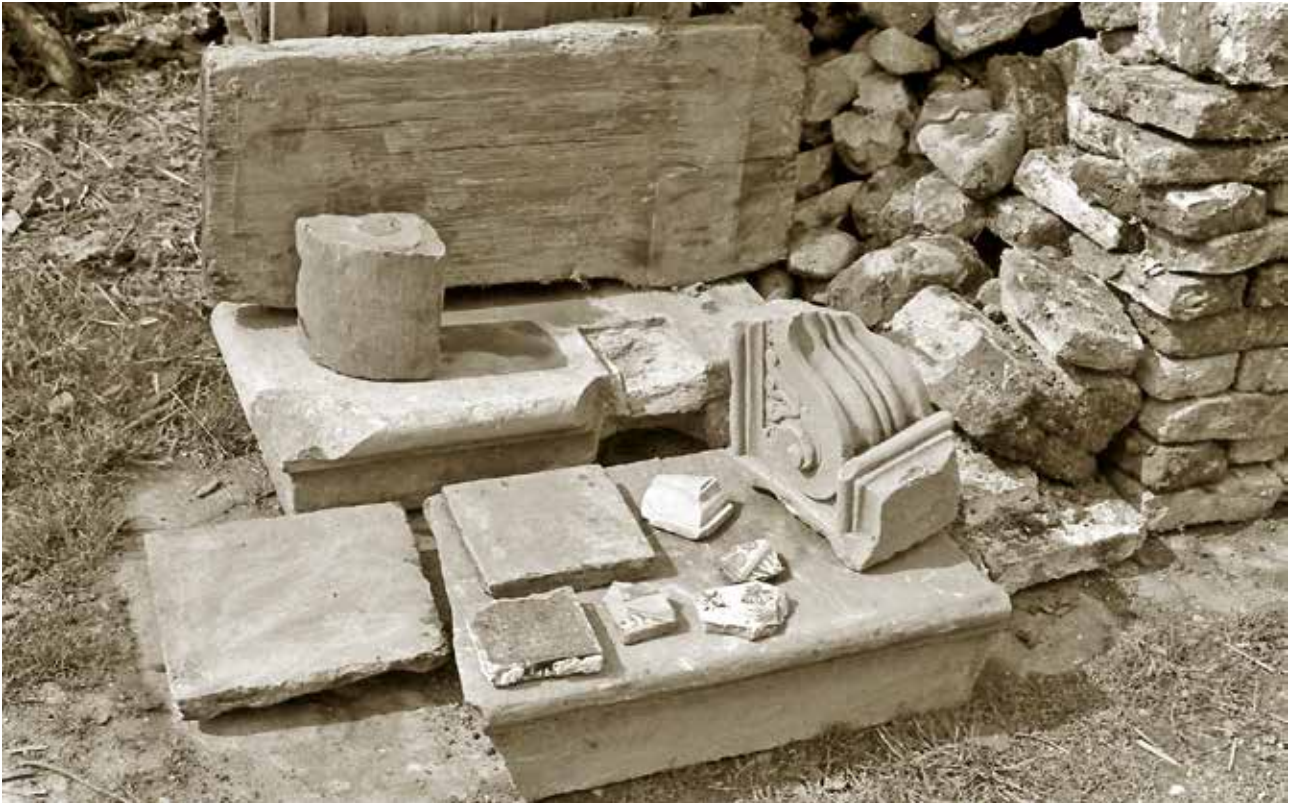
Afbeelding 21 Overzicht van bouwfragmenten, met onder meer op de voorgrond een stoepsteen, waarschijnlijk aangetroffen bij de 'bedriegertjes' (S8) (opname: H.Tol).

waarschijnlijk iets op heeft gestaan (afb.20). Een gebruik als baluster bij een representatieve trap of balustrade aan het hoofdgebouw lijkt goed mogelijk. Ook een geprofileerde stoepsteen die naderhand op de plek van de 'bedriegertjes' (S8) terecht kwam kan van de tuinmuur of uit het hoofdgebouw afkomstig zijn (afb.21). Dat dit gebouw met leien gedekt was, werd duidelijk door de vele resten daarvan in de singelsloot (S21) en bij het uitgegraven fundament (S12). Van een zandstenen blok van 28 x 30 x 30 cm, met frijns slag bewerkt, dat gevonden werd in de singelsloot (S21) is niet duidelijk of het onderdeel was van de tuinaanleg of van een gebouw. De veldkeien die dienst deden als wegverharding nabij de brug aan de middenlaan (S19) behoorden in ieder geval wel tot de tuinaanleg, evenals de zwarte en witte sierkeitjes van de 'bedriegertjes' (afb.22). Van de 'bedriegertjes' zijn op dit moment nog maar enkele kleine stukken overgebleven (afb.23).

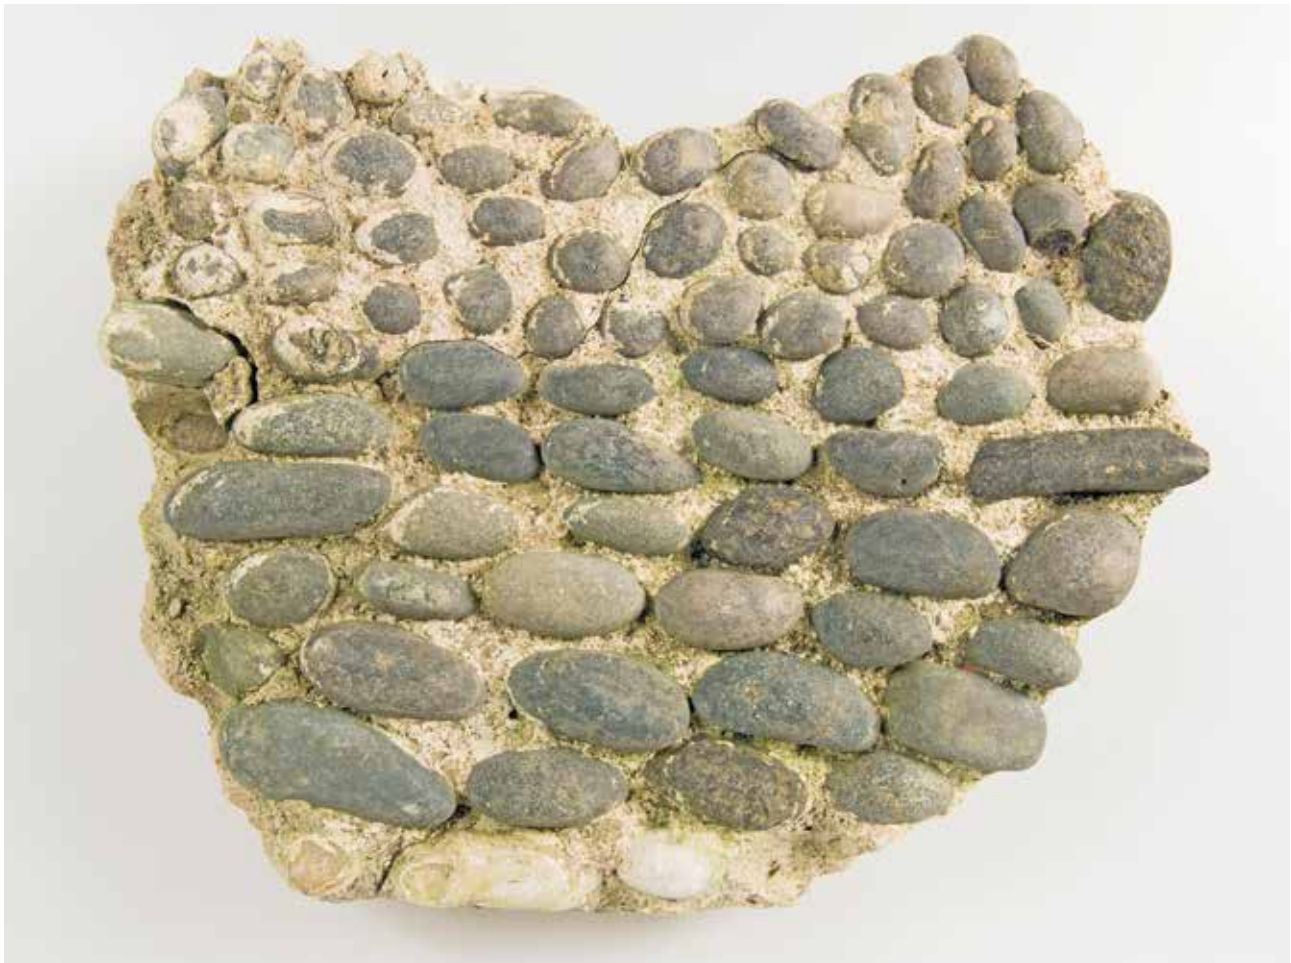
**Afbeelding 23** Het schaarse nog bewaard gebleven onderdeel van de 'bedriegertjes'. Foto Provincie Noord-Holland, Kees Zwaan.

14) Een deel van het kiezelpatroon met 1 spuiters is bewaard gebleven. In het provinciaal depot (doosnr.297) zijn twee zwarte kiezelstenen aanwezig (rechttop staande en aaneen gemetseld met mortel) respectievelijk 5,5 en 7,5 cm lang.

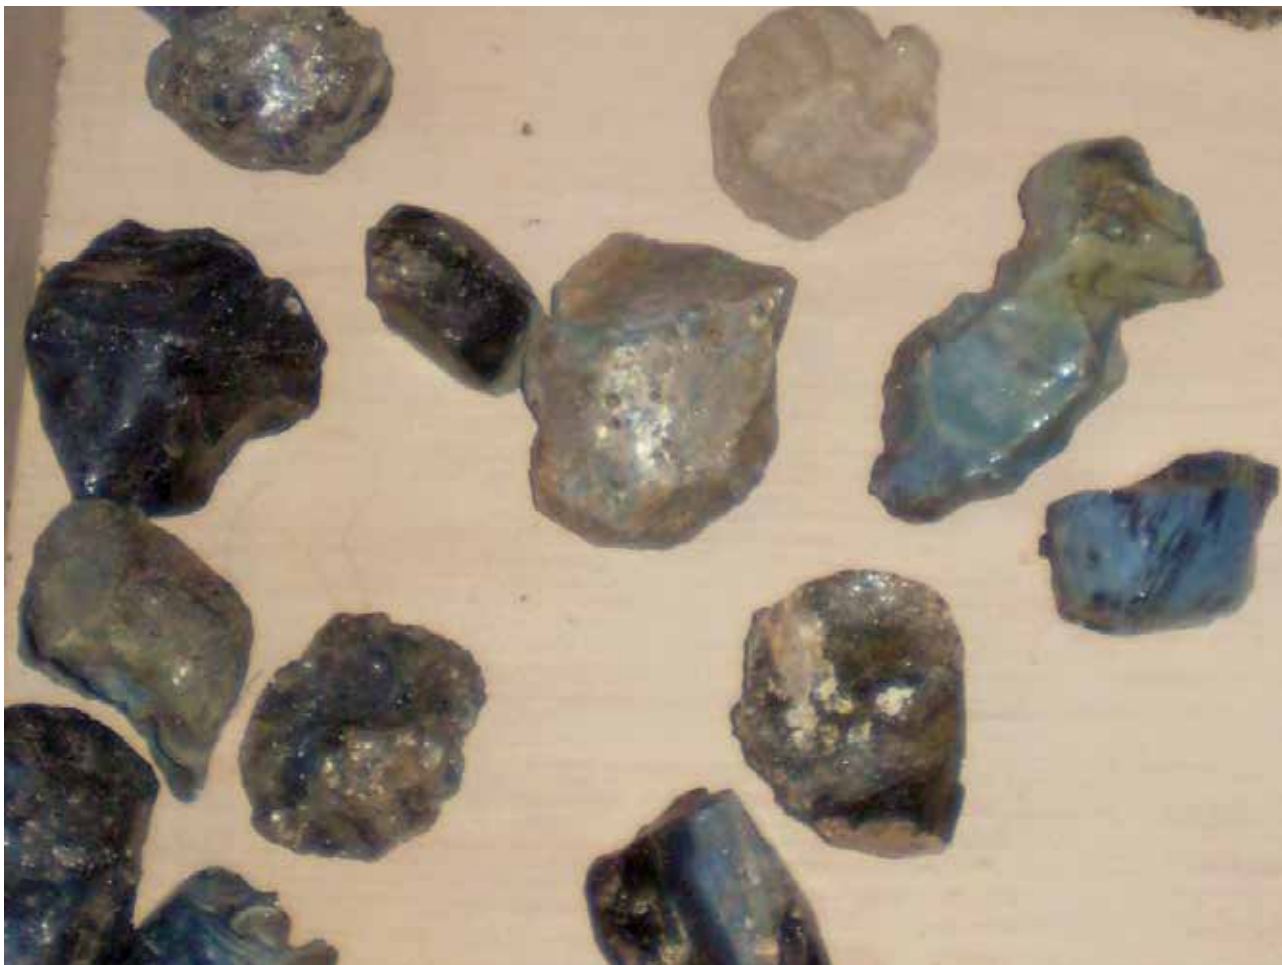
Afbeelding 24 Glasovensintels uit de puinverharding van onder meer de landweg aan de oostzijde (Szo) (opname: A.Vis).

Meer bijzonder is het afval van glasproductie dat in de puinverharding van onder meer de landweg aan de oostzijde (S20) aanwezig was. Het betreft dunne lagen afval uit glasovens, bestaande uit glasovensintels van licht- en donkerblauw glas, alsmede brokken uitgewalste platen 'Boheems' glas, te dateren in de 18<sup>e</sup> eeuw. Van dit glas zijn nog een stuk of vijftien fragmenten bij museum Betje Wolff aanwezig (afb.24).

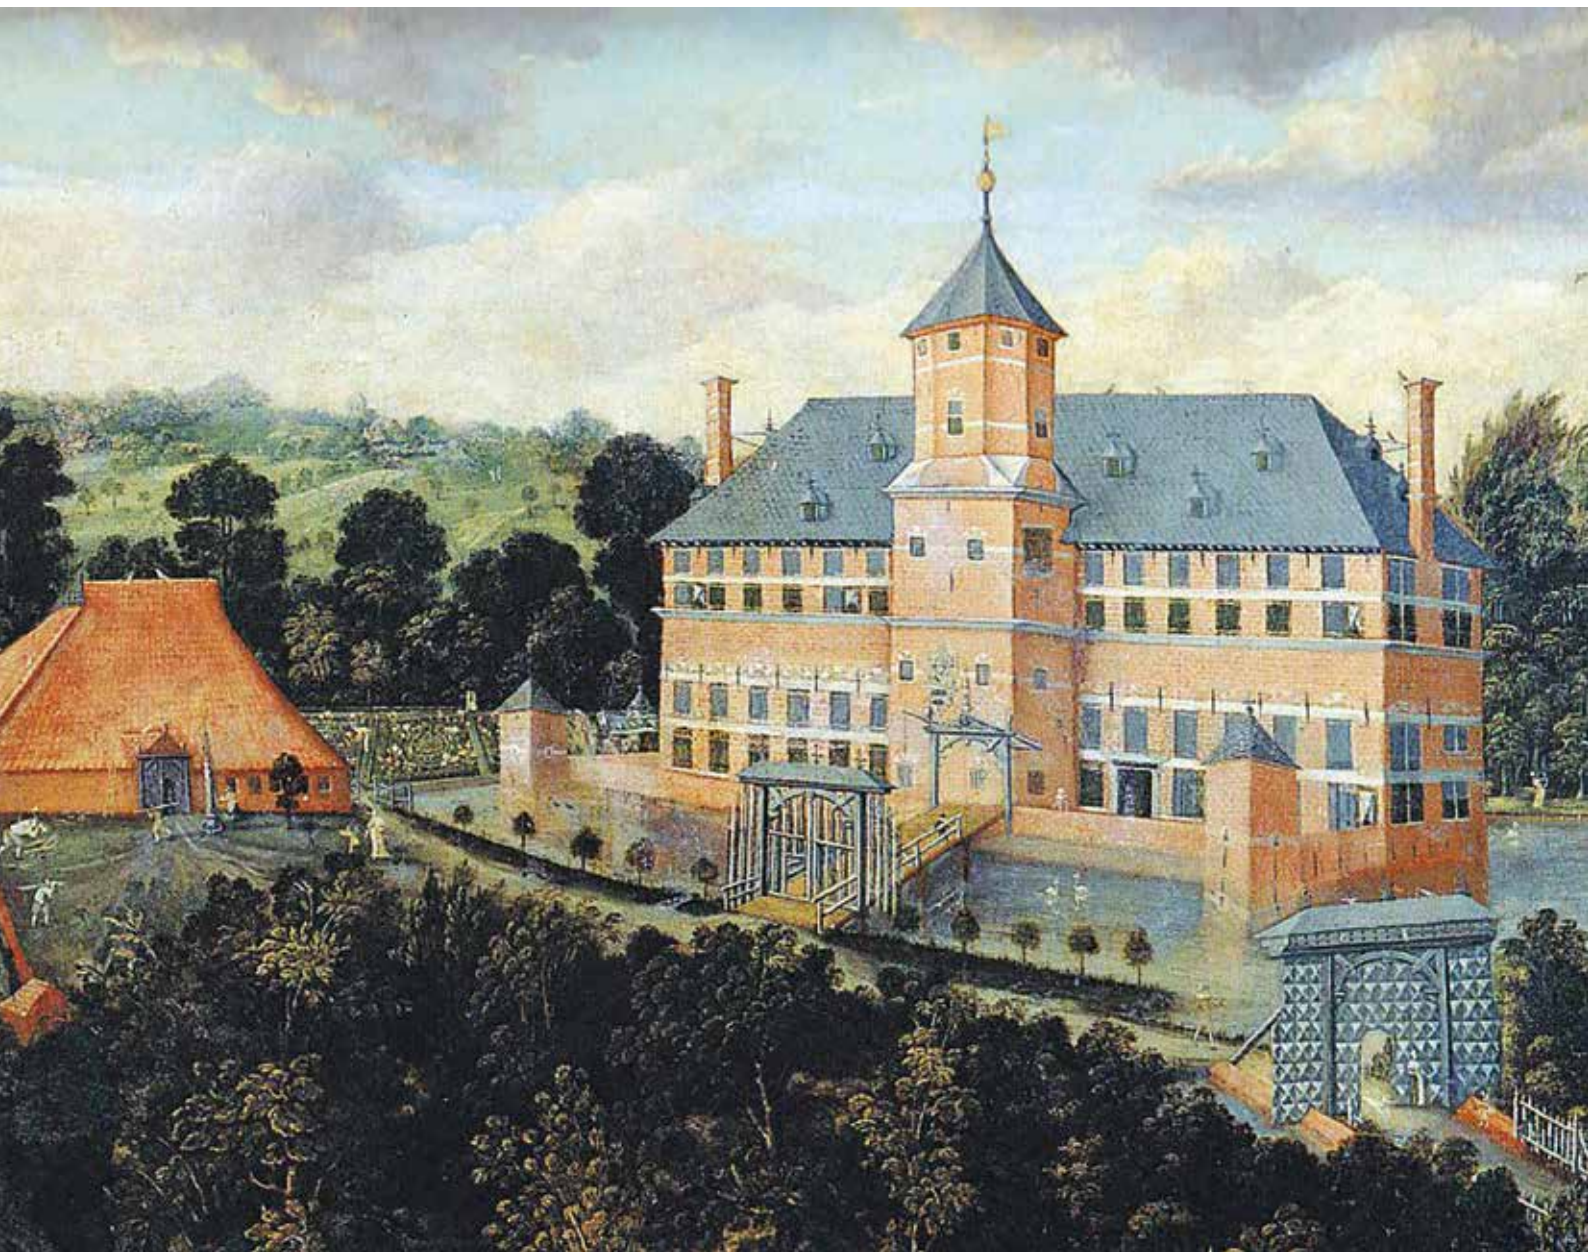
**Afbeelding 30** Het met de Leeuwenplaats vergelijkbare hoofdgebouw van de borg Scheltekema-Nijenstein in Groningen na de verbouwing van 1633 (bron: RHC Groninger Archieven via [www.beeldbankgroningen.nl](http://www.beeldbankgroningen.nl); afgebeeld bij De Jong/Dominicus-van Soest 1996, 40). >>

Waarschijnlijk is dit vanaf 1615 gebouwd; in 1626 bestond het in ieder geval.<sup>47)</sup> Een fraai afgebeeld vergelijkbaar voorbeeld is de borg Scheltkema-Nijenstein in Groningen na de verbouwing van 1633 (afb.30).<sup>48)</sup>
