# **Rijperweg 52 te Middenbeemster. Een kijkje in en onder de stolp.**

Een Archeologische Opgraving

**B.A. Corver**

ADC Rapport 876

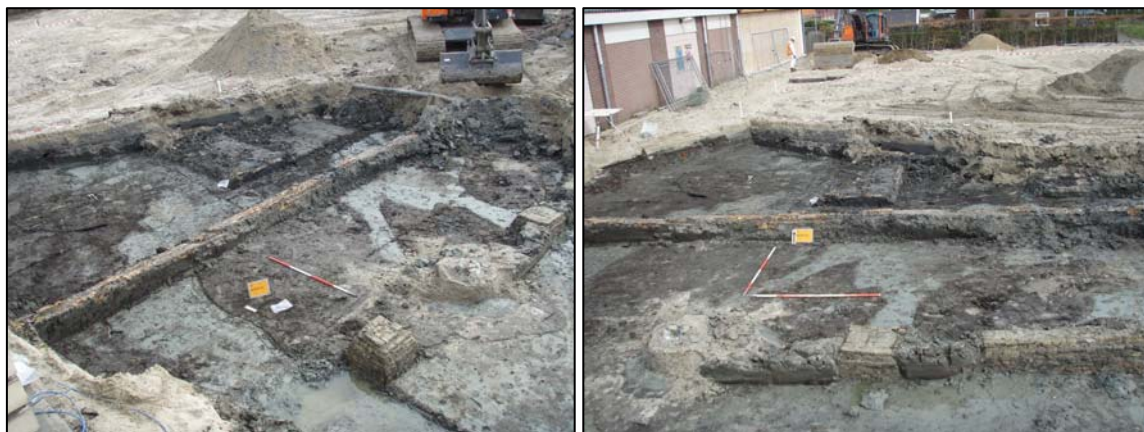
Afb. 5 en 6: Een overzicht van werkput 3 met de kuilen. Links gericht naar het noordoosten, rechts naar het noorden/ noordwesten.

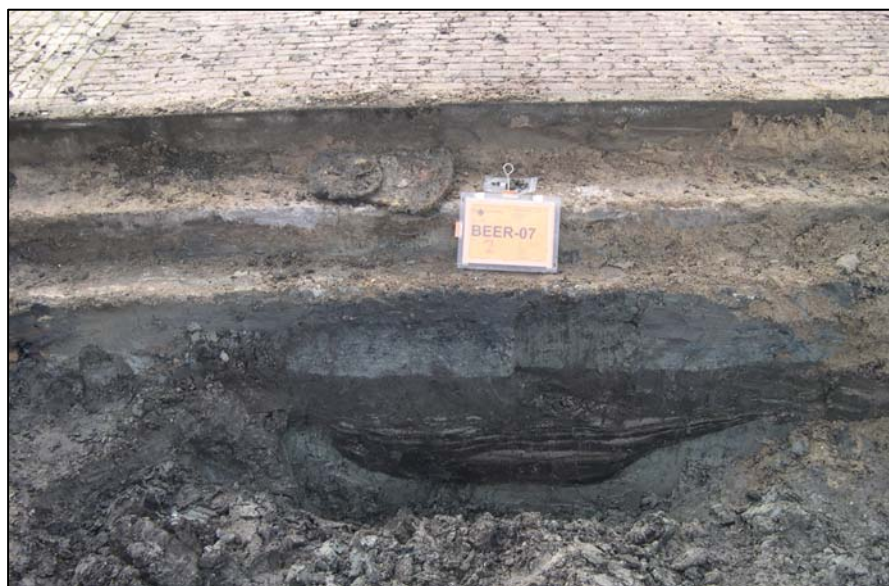
Afb. 7: Doorsnede van een venige ontginningskuil met kleis sedimenten in de blauwe zeeklei.

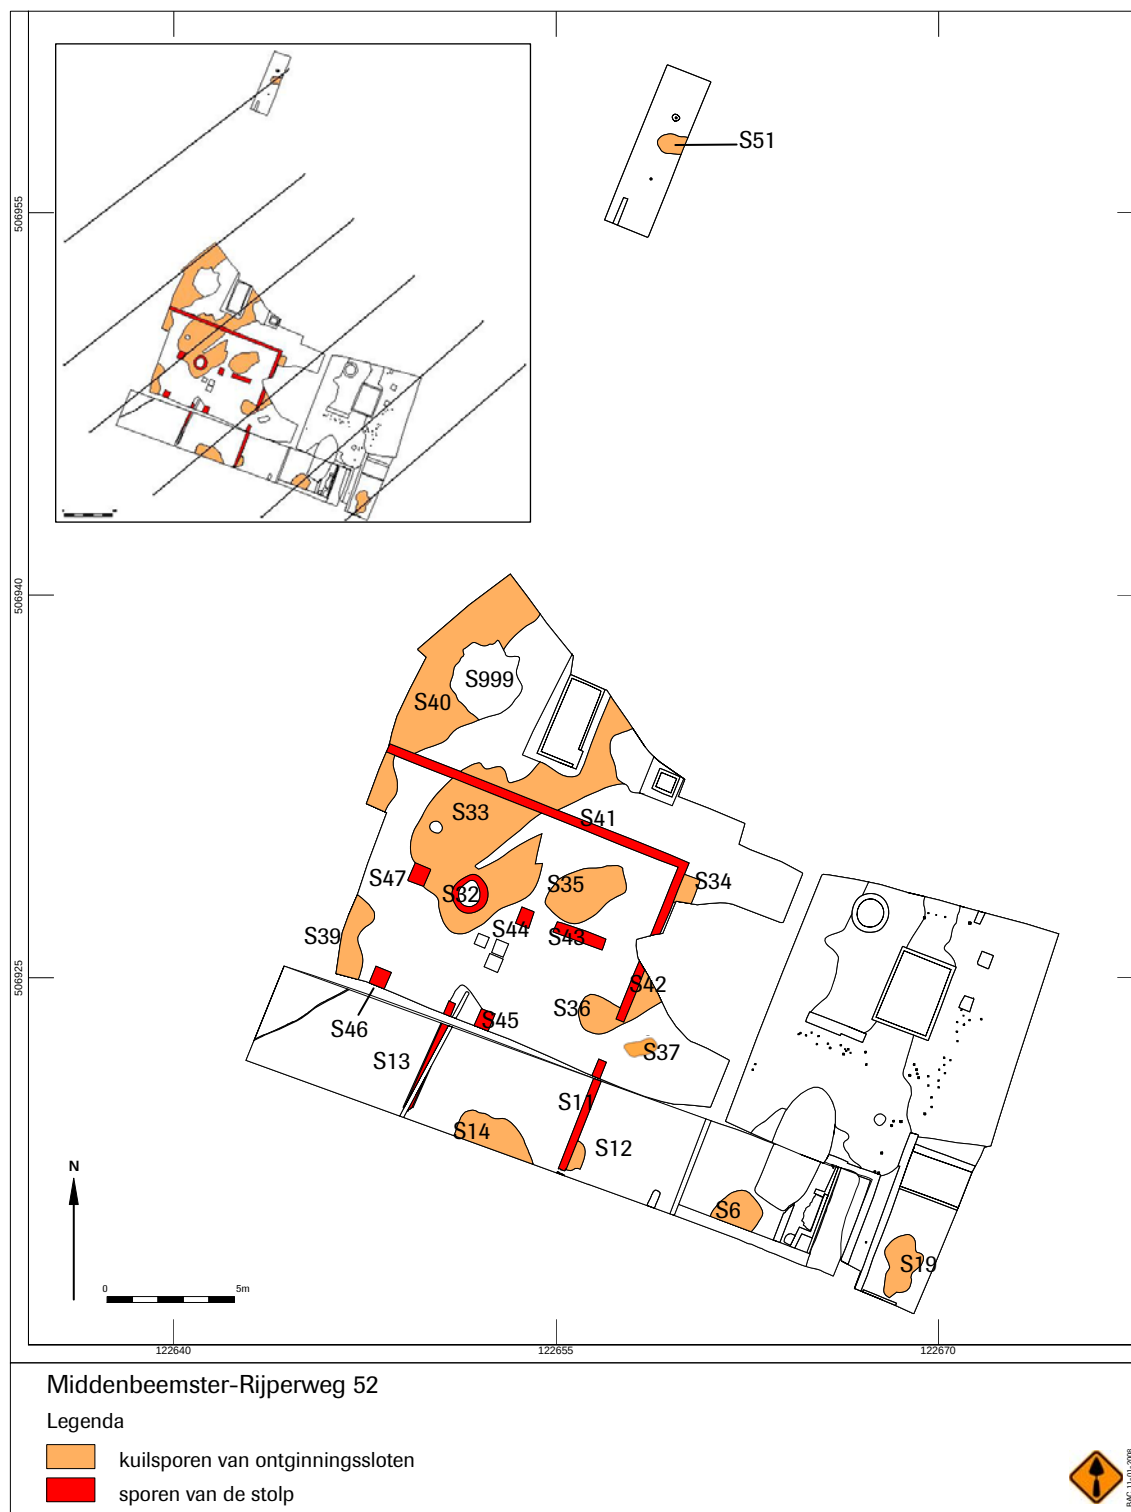
Afb. 9: In oranje zijn de 11<sup>de</sup> of 12<sup>de</sup> eeuwse kuilen weergegeven. Linksboven is de oriëntatie aangeduid.

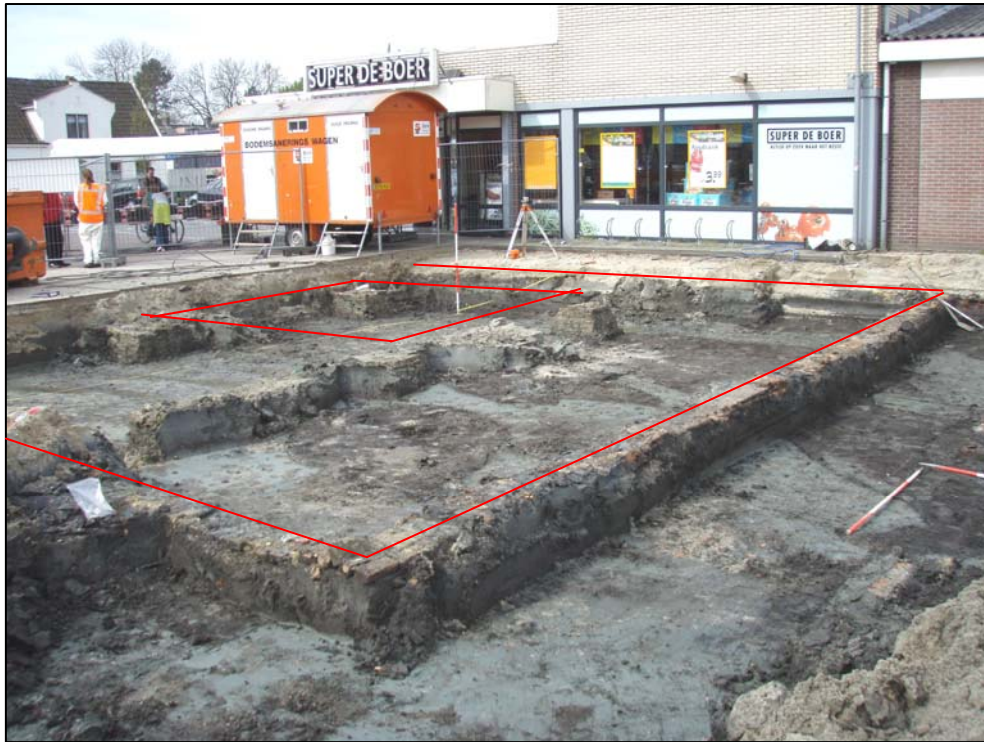
Afb. 11: Plattegrond van de stolp met de contourlijnen van de pinanten en de buitenmuren.

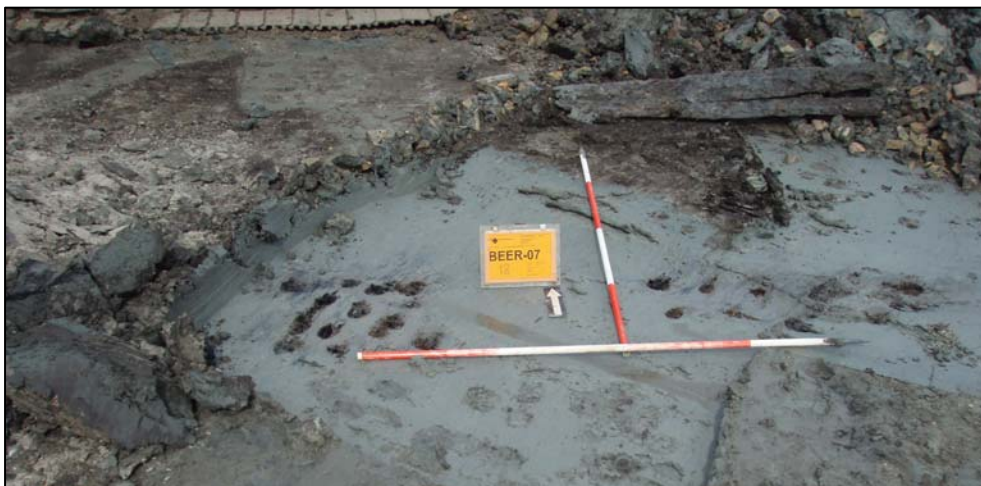
Afb. 12: De concentraties slieten tekenen zich af als ronde stippen in het vlak.

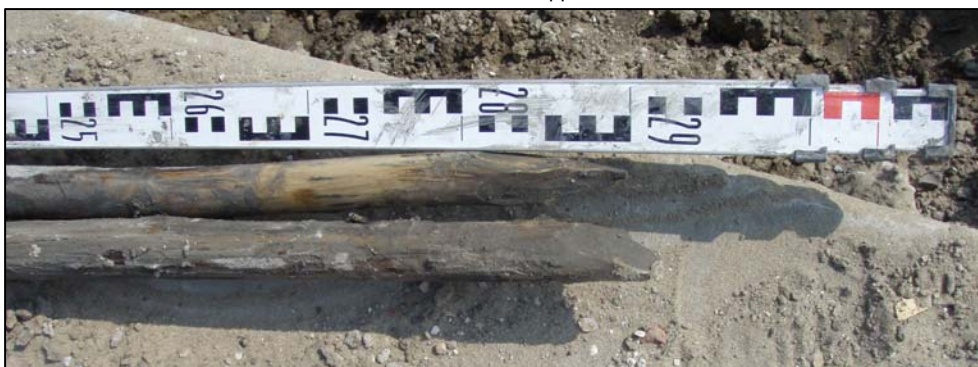
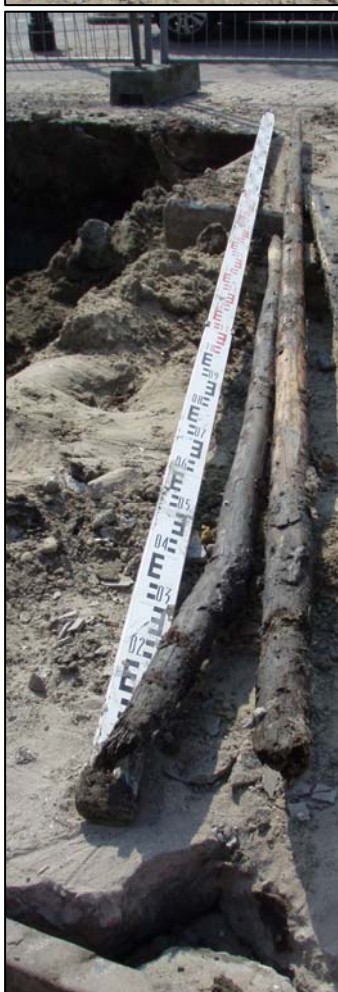
Afb. 13:  
Aangepunte  
onderzijde van  
de slieten  
(boven).

In de werkputten 1 en 3 zijn de vier basementen van de stolp, ook wel pinanten<sup>6</sup> genoemd, teruggevonden (spoor 44 – 47, afb. 14 en 16). Deze pinanten zijn in een vierkant geplaatst. De pinanten rusten op dunne maar lange slieten, per pinant variërend tussen de drie en veertien staken. De lengte van de slieten betreft circa 4 m, de doorsnede 7-8 cm (afb. 12, 13 en 15). De onderzijde is aangepunt. Op de bovenzijde van de slieten zijn drie dunne, naast elkaar liggende, planken geplaatst. Het betreft drie naast elkaar liggende horizontale funderingsplanken van 75 x 25 x 5 cm. Hoewel deze planken niet aangetroffen zijn bij de noordoostelijke, zuidoostelijke en zuidwestelijke pinant, is het zeer waarschijnlijk dat deze pinanten eveneens op planken gefundeerd zijn. Vermoedelijk is de afwezigheid te wijten aan verrotting van het hout.

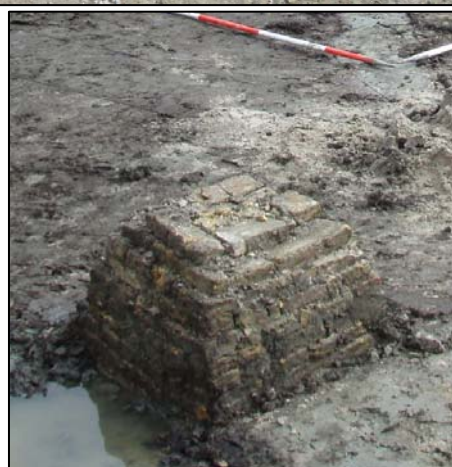
Afb. 14:  
Noordwestelij-  
ke pinant.

De pinanten hebben aan de onderzijde een afmeting van 65 cm x 65 cm. Naar boven toe worden de pinanten zeer geleidelijk smaller. Ze zijn opgebouwd uit 10 lagen, de noordoostelijke pinant heeft nog 9 lagen, voornamelijk gele en een aantal roze en rode bakstenen. De gele en roze bakstenen hebben afmetingen van 21-22 x 10-11 x 4-5 cm. De rode bakstenen hebben afmetingen van 23 x 11 x 5 cm. De pinanten zijn met klei gevoegd en hebben een dikte van circa

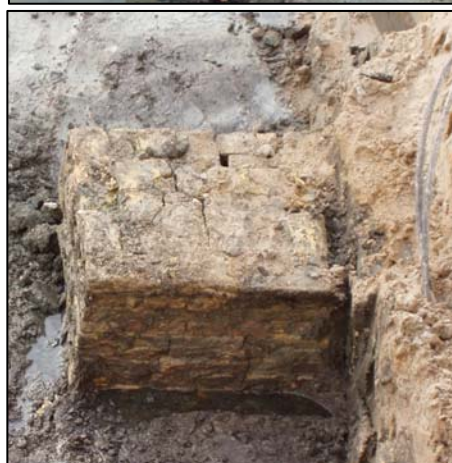
Afb. 15: De  
meer dan 3 m  
lange slieten  
(links).

Afb. 16: De  
zuidwestelijke  
pinant.

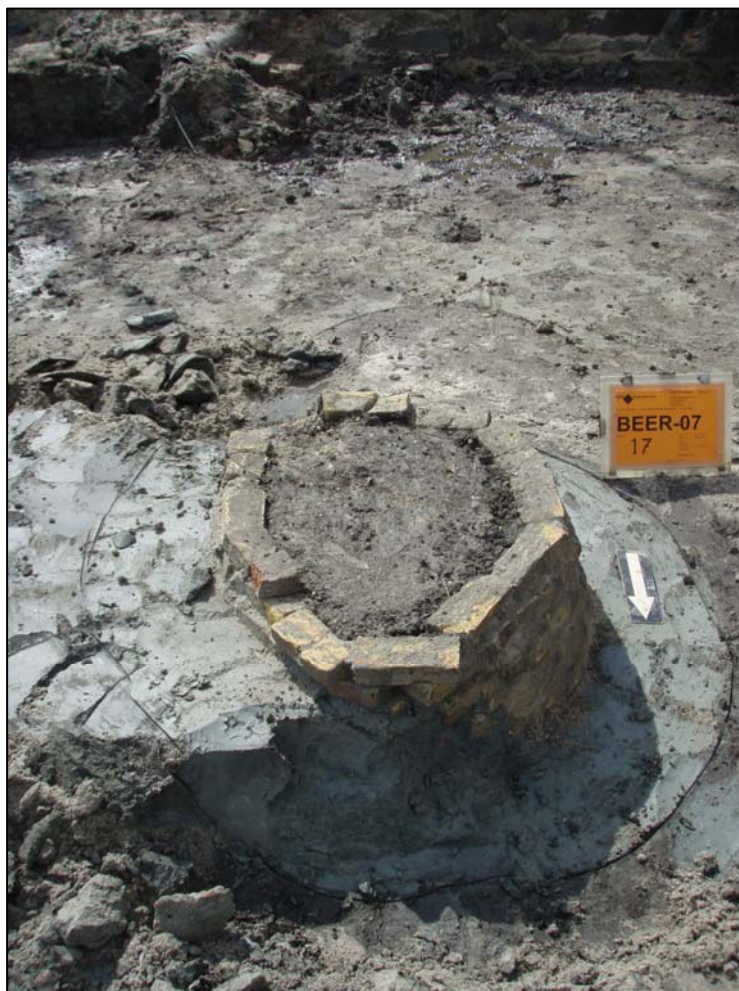
De waterput heeft een duidelijke kleiige insteek. Opvallend is het ietwat druppelvormige ontwerp van de waterput (afb. 17).

Afb. 17 en 18: Druppelvormige waterput (links) en de daarbijbehorende pompbuis met roosterfilter (onder)

Tussen de twee achterste pinanten is een inpandige waterput aangetroffen. De waterput is opgebouwd uit met kleigevoegde gele bakstenen (16 x 8 x 4 cm). De put is circa 3 m diep. De waterput is met de graafmachine uitgediept. Onderin de put zijn delen van een karrenwiel aangetroffen (hoofdstuk 4).

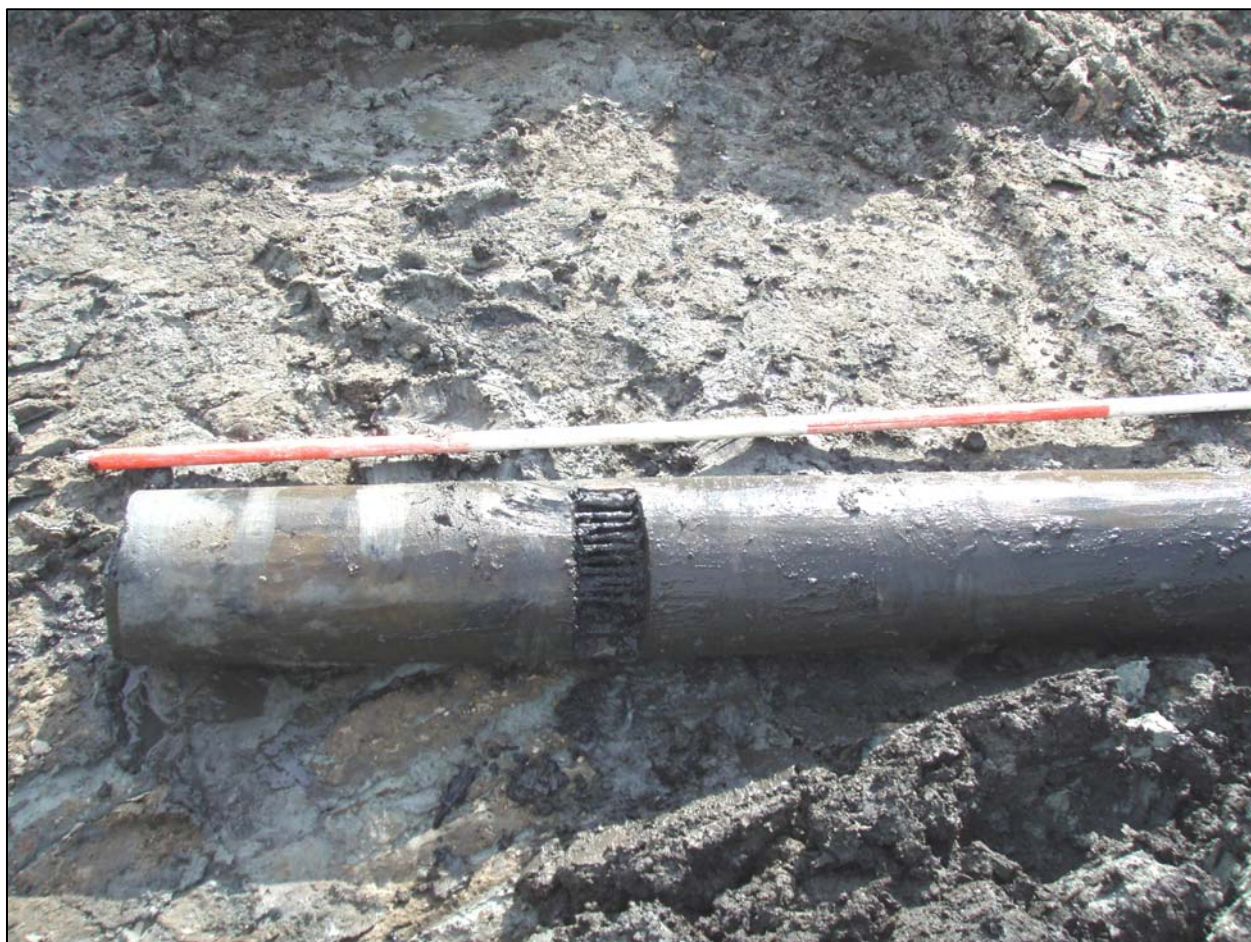
In het smalle deel van de put is een houten holle pompbuis, om het water omhoog te pompen aanwezig (afb. 18). De buis is 1,85 m lang en 23 cm dik. De diameter van de holte betreft 8,5 cm. Onderaan is in de pompbuis een rechthoekige opening aangebracht en zijn er twaalf verticale metalen spijlen geplaatst. De opening diende vermoedelijk als aanzuig gat en het rooster als filter. Nabij de bovenzijde van de pompbuis is een trekstop met oog of plunjer aangetroffen. Het betreft een samengesteld object, bestaande uit een iets taps toelopende houten stop met een diameter van 8,5 cm. De stop heeft twee horizontale groeven. De bovenzijde is afgedekt met leer dat met kleine nagels op de rand van de stop bevestigd is. Bovenop de stop bevindt zich een groot koperen oog (afb. 19).

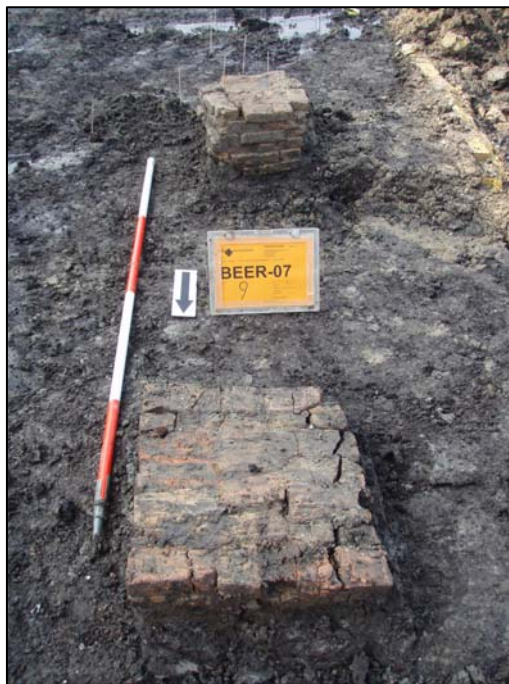
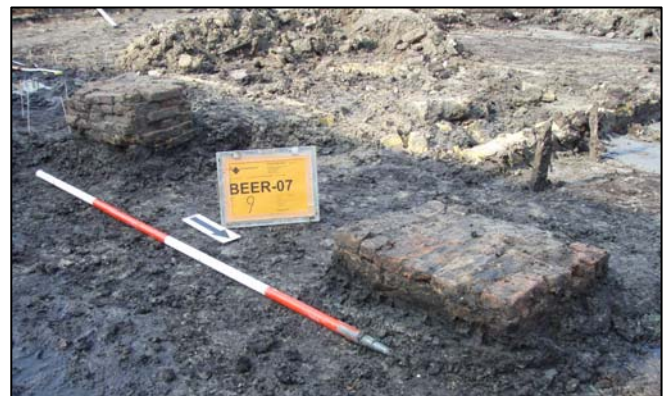
De basementen hebben een verstevigingsfunctie en duiden hier, gezien de locatie in een muur, mogelijk een doorgang aan of de locatie voor een stenen schouw met schoorsteen.

Afb. 19 en 20: De twee basementen van gebouw 2. Het noordelijke is op hout gefundeerd.

Dit pand ligt aan de oostzijde van gebouw 1 (de stolp), parallel aan de stolp. De lange zijmuur die in het oosten van werkput 2 aangetroffen is, betreft de oostmuur van het pand. De muur (S14) is opgebouwd uit relatief kleine, roze bakstenen (17 x 8,5 x 4 cm) en is 6,50 m lang. De muur is vermoedelijk langer geweest, maar door verstoring verdwenen. Opvallend zijn de aantallen houten slieten die zich in lijn met de muur bevinden. De gehele muur moet gefundeerd zijn geweest met de slieten. In het noorden van de werkput bevinden zich op de locatie van de houten slieten (diameter 6 cm) twee vierkante basementen (S 22 en S 23, afb. 19 en 20). De basementen staan 1,50 m uit elkaar (binnenzijde) en bestaan uit roze en gele bakstenen die met klei gevoegd zijn (18 x 7-8 x 4 cm). Het zuidelijke basement bestaat uit zeven baksteenlagen. Van het noordelijke basement resten nog drie lagen. Dit basement is op hout gefundeerd. Vermoedelijk is het zuidelijke basement eveneens op hout gefundeerd, maar dit was moeilijk waar te nemen.

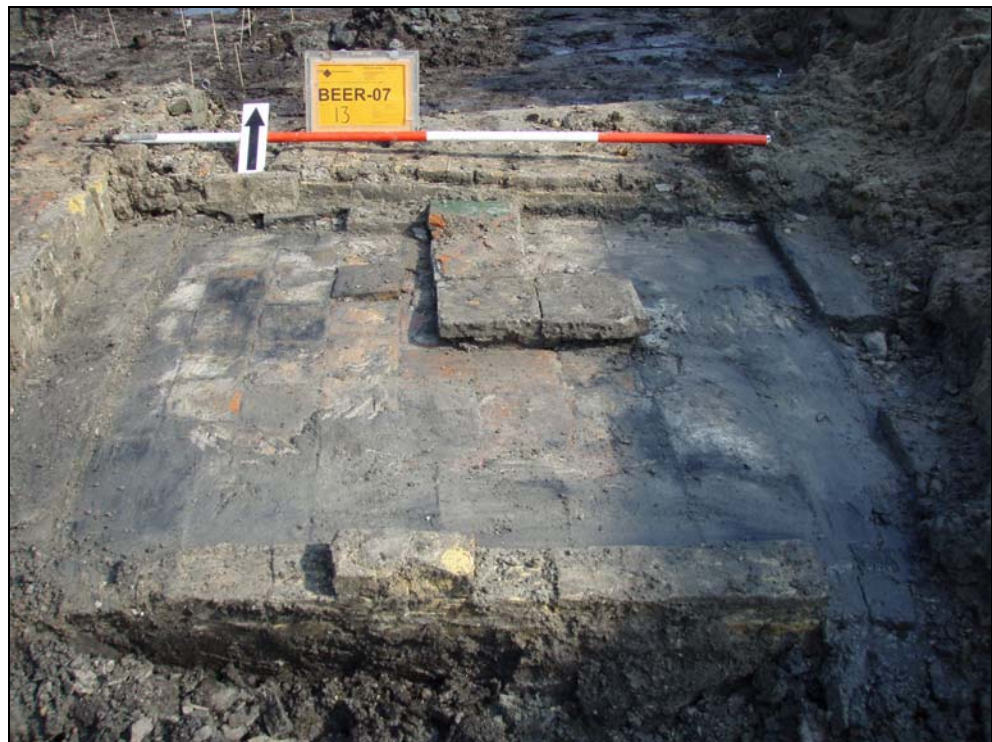
Direct ten oosten van de muur is een plavuizen vloer van een kelder aangetroffen (afb. 21). De vloer (S13) bestaat uit een regelmatig patroon van tegels (7 rijen en 9 kolommen). De tegels worden omgeven door gele bakstenen (22 x 11 x 5cm) en roze bakstenen (16 x 8 x 3,5cm). De bakstenen van de westelijke omkadering staan op hun kant. De roodbakende tegels hebben een afmeting van 21 x 21 x 3,5 cm en 21,5 x 21,5 x 3,5 cm en zijn om en om groengeglazuurd. Onder de tegels ligt een mortellaag. Onder deze laag is een oudere tegelvloer aangetroffen. De vloer bestaat uit kleinere en dunnere tegels (16 x 16 x 2 cm). Deze tegels zijn allen lichtbruin van kleur. Het glazuur is afgesleten. Er zijn nog sporen van glazuur waargenomen. Mogelijk is de slijtage van de tegels reden geweest voor het vervangen van de tegelvloer. Gezien de kleine afmetingen van de vloeren (2,50 x 2 m) gaat het hier vermoedelijk om keldervloeren. Door de locatie van de vloer, aan de achterzijde van de voorkamer gaat het vermoedelijk om een vloer van een bedsteekelder.

Afb. 21: Kelder met plavuizen vloer. De oudere plavuizenvloer met houtskoolresten is zichtbaar onder een jongere vloer met groengeglazuurde plavuizen (grotendeels verwijderd).

Op de oudste vloer zijn houtskoolresten aangetroffen. Mogelijk zijn hier kolen opgeslagen. In associatie met de vloeren zijn geen vondsten gedaan. Op basis van het type plavuiz zullen de vloeren een datering hebben vanaf de late 17<sup>de</sup> eeuw tot in de 18<sup>de</sup> eeuw.

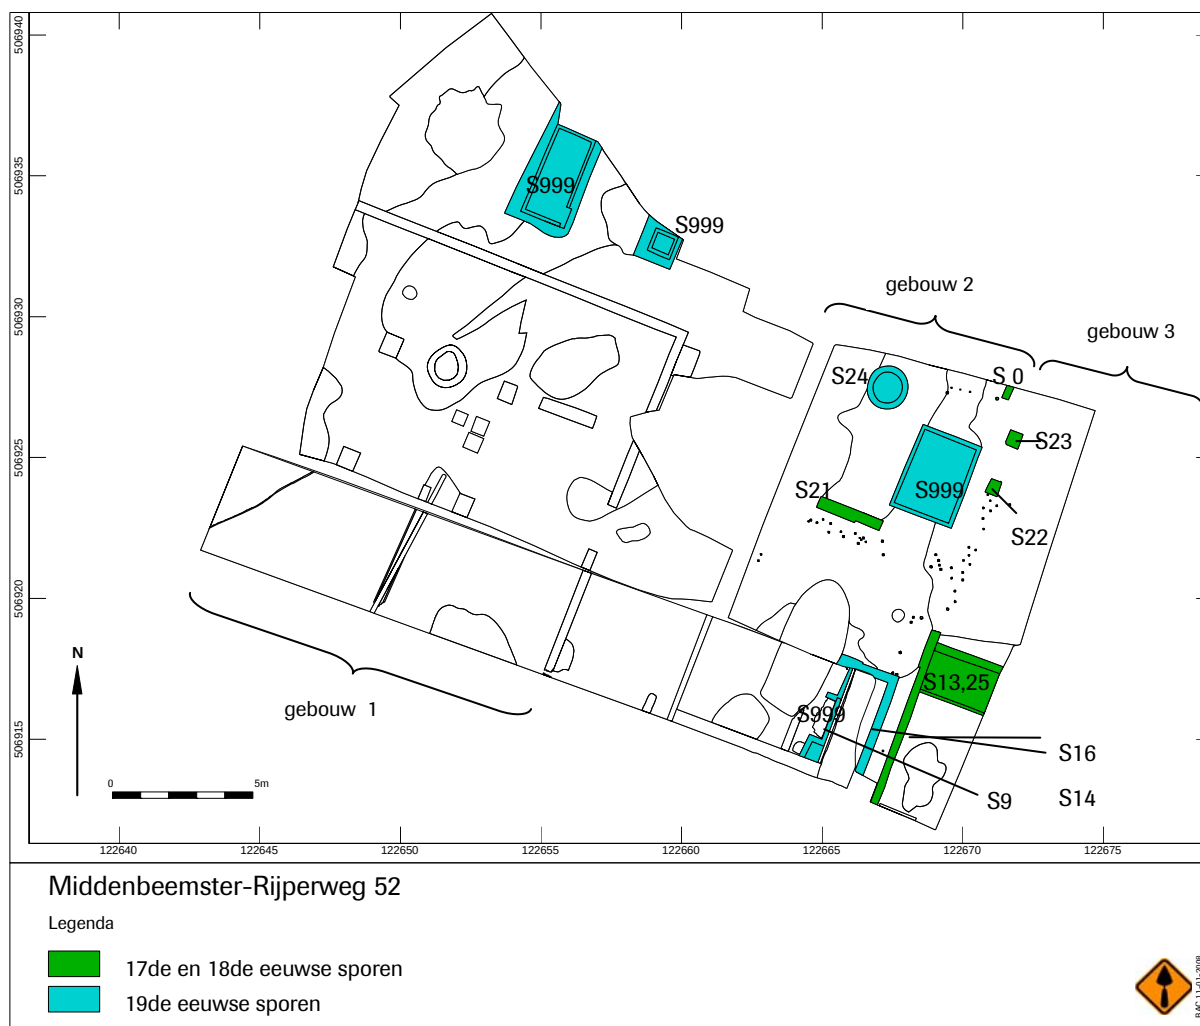
Afb. 22: Overzicht van de sporen uit de latere fases inclusief gebouwindeling.

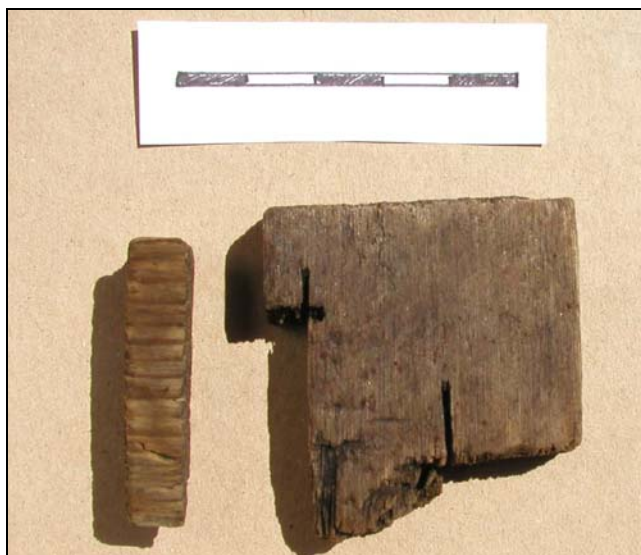
Op het bewerkte hout zijn niet veel bewerkingssporen meer te zien door slijtage, een soms minder goede conservering en/of een aanslag op het hout. De enige sporen die duidelijk zichtbaar zijn, zijn snijsporen op de pinnen van dennenhout. Dit kan met een mes of een kleine bijl gemaakt zijn. Daarnaast is aannemelijk dat de plankfragmenten met een zaag gemaakt zijn. Dit kan geconcludeerd worden door de manier waarop ze uit de stam komen, die (eventueel natuurlijke) klieving uitsluit. Een extra aanwijzing hiervoor vormen bovendien de zaagsneden op één van de plankfragmenten en een blokje dat typisch zaagafval is (afb. 23). Beide stukken zijn van lariks/fijnsparhout.

Afb. 23: Voorbeeld van zaagafval en zaagsnede in hout (foto: Biax Consult).

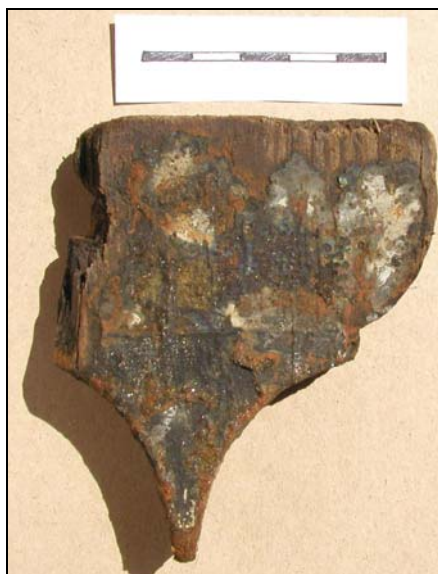
Een stuk dennenhout, mogelijk een fragment van een ornament, is met ronde versieringen afgewerkt, wat met een gewone zaag niet kan worden uitgevoerd (afb. 24). Hiervoor moet een lint- of decoupeerzaag (een soort grote figuurzaag) gebruikt zijn. Dit stuk is bedekt met een aanslag, mogelijk verf. Dit zou nader onderzocht kunnen worden.

Afb. 24: Fragment dennenhout dat bewerkt is met een lint- of decoupeerzaag (foto: Biax Consult)..

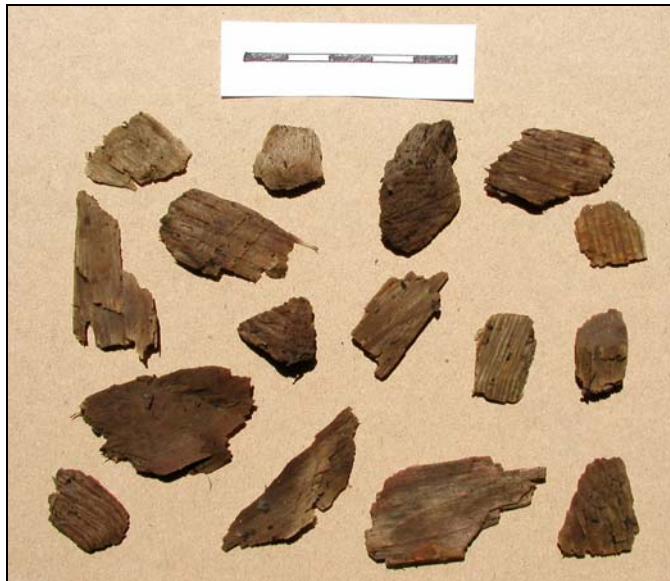
Naast het onderzoek van de bewerkingssporen op het hout zelf, is in dit geval ook aandacht besteed aan het veel aanwezige bewerkingsafval. Het meeste van dit materiaal is zo gefragmenteerd dat niet meer te bepalen is van welke handeling of welk gereedschap het afkomstig is, maar er zijn enkele grotere stukken aangetroffen die goede aanvullende informatie geven op de bovengenoemde bewerkingen en gereedschappen. In de eerste plaats zijn dat enkele tientallen snippers die afkomstig zijn van houtbewerking met een bijl (afb. 25). De vorm van de snippers is typisch voor “afslagen” van een bijl of dissel. Op een aantal snippers konden de braamsporen nog worden herkend, die wijzen op het in een hoek inslaan van het gereedschap, zodat met zekerheid bijl kan worden vastgesteld en dissel kan worden uitgesloten.

Afb. 25: Snippers naaldhout van bewerking met bijl (foto: Biax Consult)..

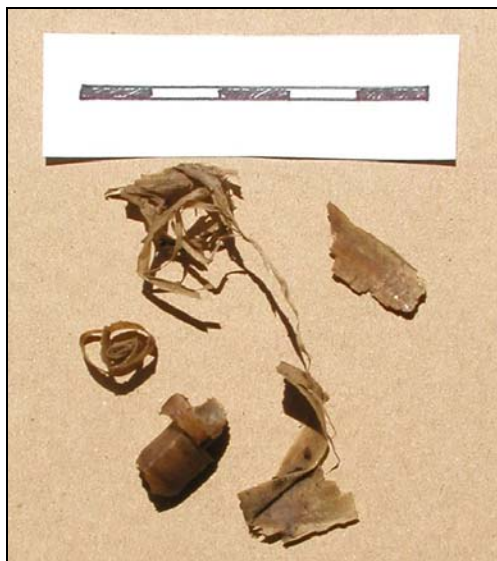
In de tweede plaats zijn enkele krullen gevonden, soms bijzonder fijn, die ontstaan bij het schaven van het houtoppervlak (afb. 26).

Afb. 26: Schaafafval van bewerkt naaldhout (foto: Biax Consult)..

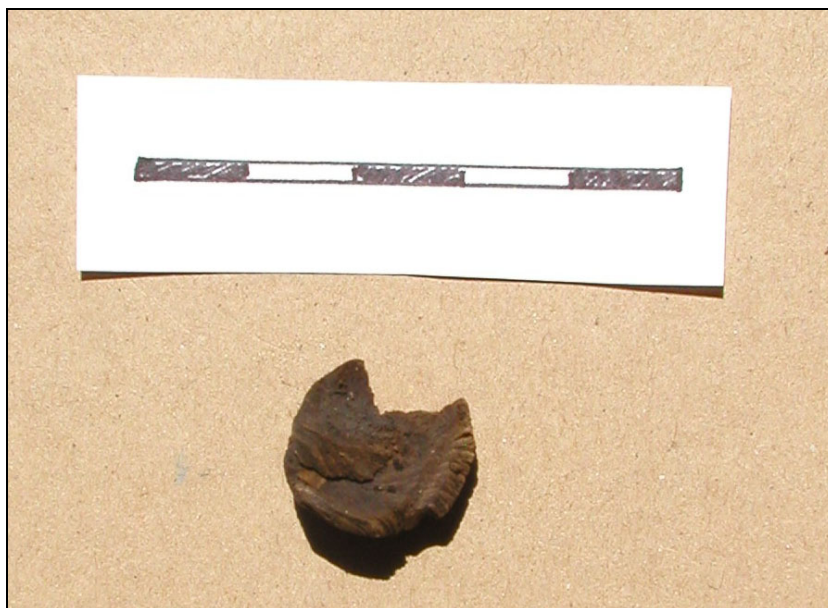
Tenslotte is nog een rond, iets hol stukje loofhout gevonden dat spiraalsgewijs oploopt. Door vergelijking met afval van recente gereedschappen is geconcludeerd dat het hier waarschijnlijk afval betreft van een spiraalboor (afb. 27). Dit is een 'ouderwetse' boor, die in plaats van de tegenwoordig bij boren gebruikelijke dubbele spiraalsgewijs geplaatste snijvlakken, uit een enkele spiraal bestaat. Dit geeft (halve)maanvormige, iets holle stukjes afval, die vergelijkbaar zijn met het hier aangetroffen stuk.

Afb. 27: Mogelijk afval van bewerking met spiraalboor (foto: Biax Consult)..

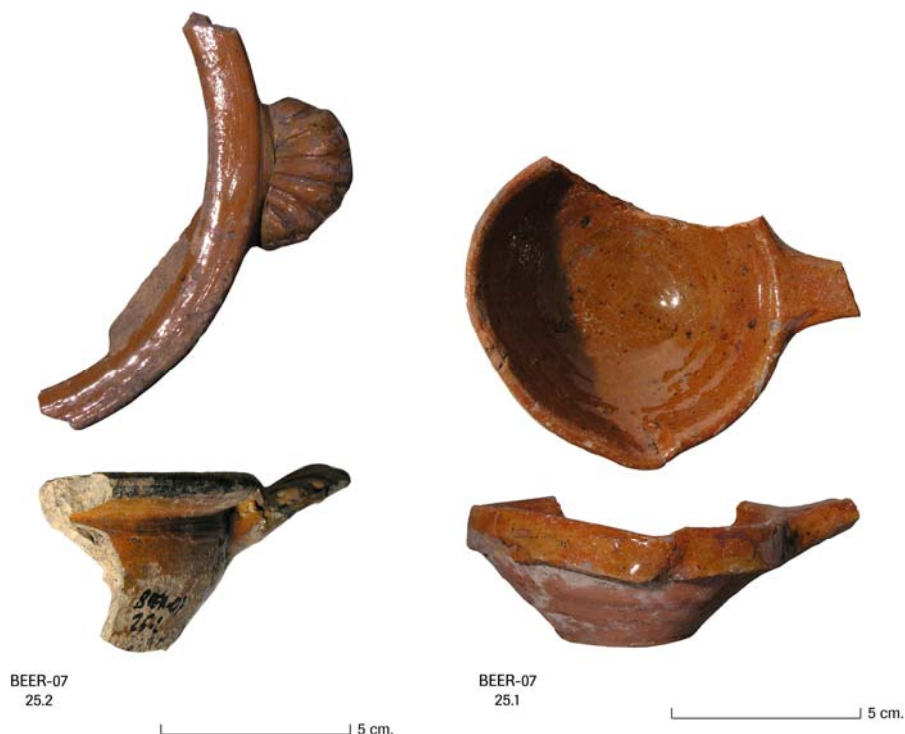
Afb. 29: Roodbakkend imitatie-faience.

Afb. 30: Roodbakkend papkommetje.

De meeste fragmenten zijn afkomstig van bakpannen, potten en napjes. Eén fragment is afkomstig van een vuurstolp. Bijzonder is een handvat van een fragment roodbakkende imitatie-faience (afb. 29). Het handvat met floraal motief komt standaard voor bij faience kommen, maar niet bij roodbakkende kommen. Wel standaard is een gevonden roodbakkend papkommetje (afb. 30). De vier fragmenten porselein betreffen Chinees Kang Xi porselein uit de 18<sup>de</sup> eeuw.

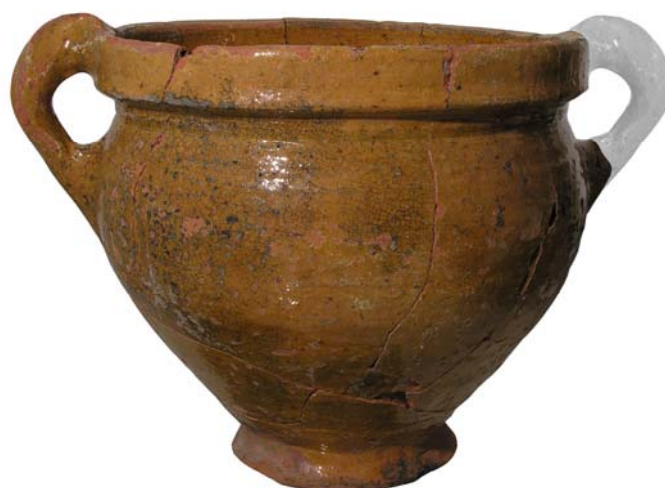
Afb. 31: Friese voorraadpot uit de late 18<sup>de</sup> eeuw – begin 19<sup>de</sup> eeuw.

Het aardewerk uit de waterput is aangetroffen in een grijze kleiige laag boven de houtsnippers. De meest in het oog springende aardewerkvondsten uit de gedempte waterput worden gevormd door twee bijna complete Friese potten. Het gaat om een roodbakkende voorraadpot (afb. 31) en een roodbakkende kom met slibversiering en puntoren (afb. 32). Beiden dateren uit het eind van de 18<sup>de</sup> of het begin van de 19<sup>de</sup> eeuw.

De voorraadpot bevat op de bodem witte kalkresten. Deze moet afkomstig zijn van verf of een ander witsel. Blijkbaar is de pot herbruikt voor ambachtelijke werkzaamheden en kan gerelateerd worden met een bokkenpootkwast die eveneens in de put gevonden is (afb. 33). De houtsnipperresten met bewerkingsporen duiden eveneens al op ambachtelijke werkzaamheden. Hoewel het aantal aardewerkfragmenten ongeveer een kwart van het aantal uit de sloot betreft, laat de verdeling

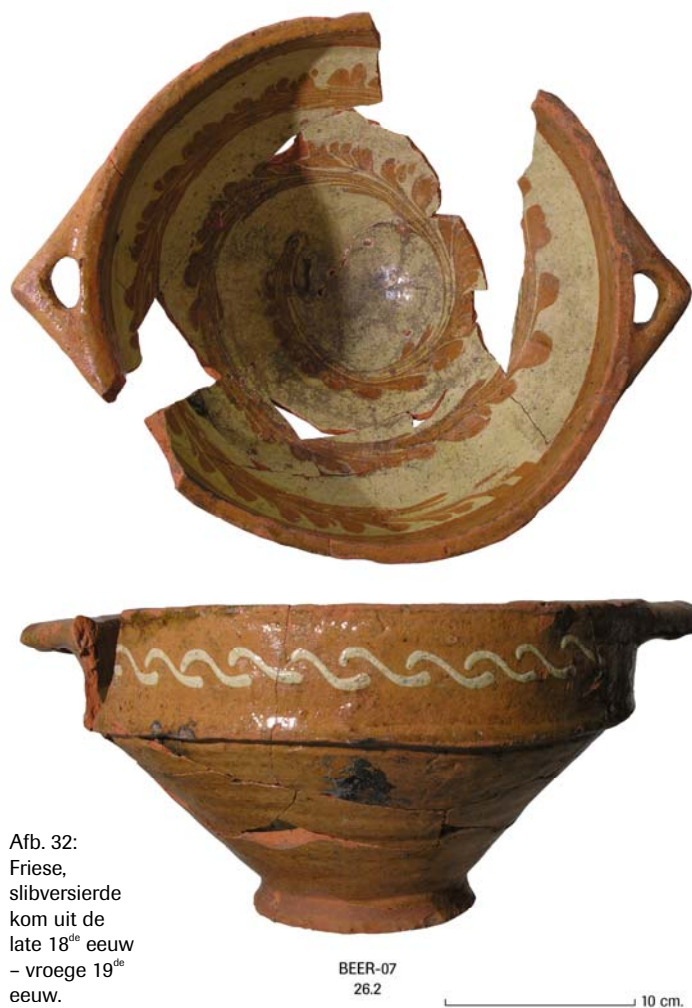
Afb. 32:  
Friese,  
slibversierde  
kom uit de  
late 18<sup>de</sup> eeuw  
– vroege 19<sup>de</sup>  
eeuw.

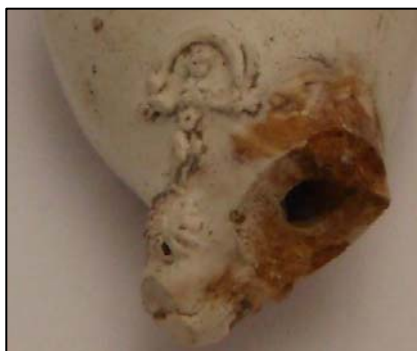
Afb. 35: Vrouwe Fortuna op het zijhielmerk.

De kop heeft geen hiel- of reliëfmerk, maar wel twee hielzijmerken. Het gaat om een voorstelling van Vrouwe Fortuna op een schelp (afb. 35).<sup>19</sup> Het merk staat voor geluk in de (zeevaart)handel. Het bijmerk aan de andere zijde van de hiel is moeilijk waarneembaar. Vermoedelijk gaat het om een klaverblad. Het model en de merken geven de pijpenkop een datering in de eerste helft van de 18<sup>de</sup> eeuw.

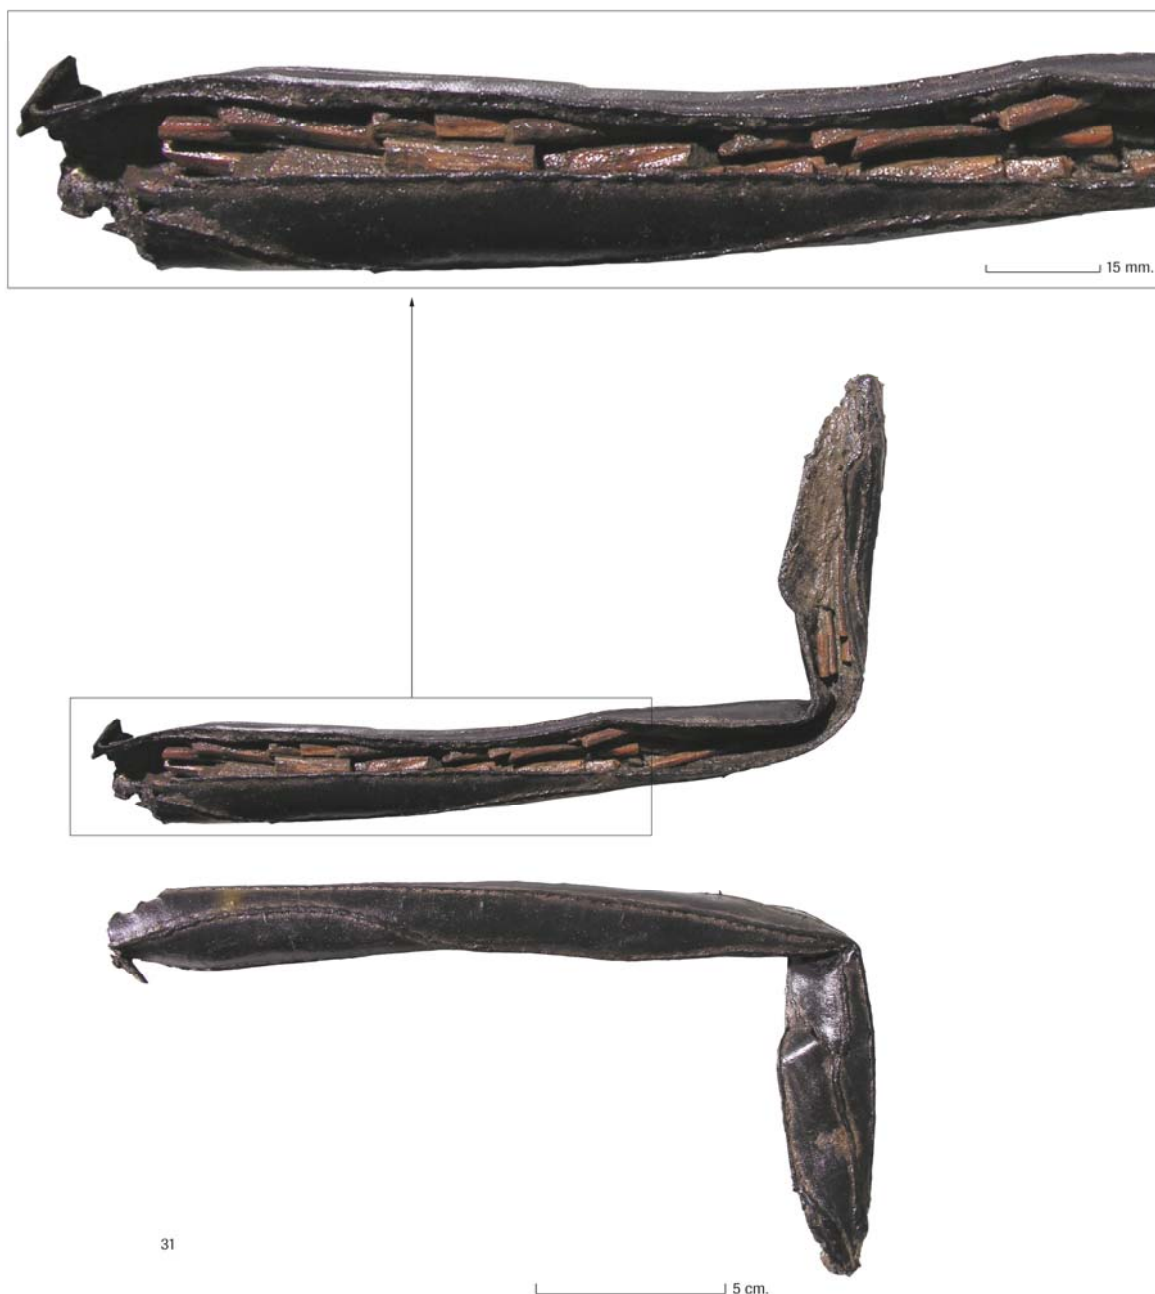
Afb. 36: Handvat van een leren zweep.

Uniek is de vondst van een handvat van een zweep (afb. 36) uit de waterput. Het handvat bestaat uit gevlochten riet binnen een leren omhulsel. Het leer is versierd met een stiksel in golvende lijnen. Een ander leren object, eveneens uit de put, betreft een leren zool. De zool heeft geen typerende kenmerken.

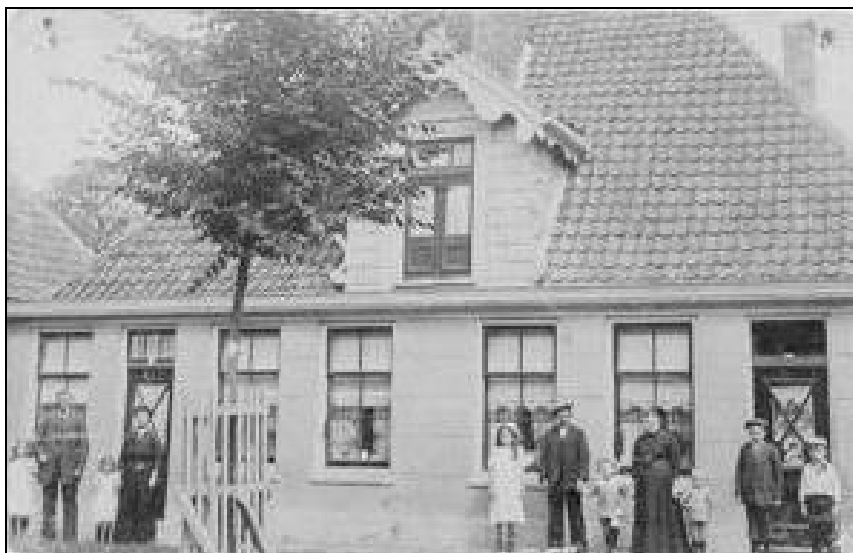
Afb. 41: De voorgevel van de stolp.

Van de betreffende stolpboerderij zijn in ieder geval nog twee foto's bekend. Te zien is dat de stolp twee voordeuren heeft, zes ramen aan de straatzijde en in het midden een topgevel, hetgeen een stedelijk uiterlijk geeft (afb. 41).

In de tijd van de foto-opname (omstreeks 1910) werd de stolp bewoond door twee families. Dit is niet alleen te zien aan de personen op de voorgrond van de foto, maar ook aan de twee voordeuren en het muurgedeelte in het midden van de voorgevel.<sup>29</sup> In het midden van de voorgevel moet zich de tijdens de opgraving aangetroffen tussenmuur bevinden.

De twee voordeuren is een kenmerk voor het 'gekeerde Westfries stolptype'. Dit type komt in de 19<sup>de</sup> eeuw voor en met name tussen 1825 en 1875.<sup>30</sup> De gebouwde tussenmuur van deze stolp volgt waarschijnlijk de trend van de gekeerde Westfries stolp en kan gedateerd worden in dezelfde periode.

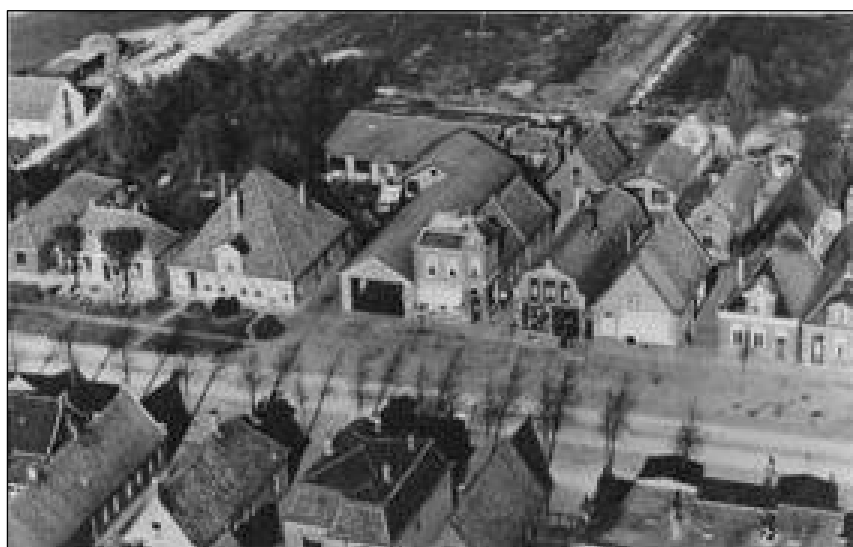
Afb. 42: Links van het midden staat, vrijstaand, de stolpboerderij.

<sup>29</sup> Op afbeelding 42 is een tweede deur niet duidelijk waarneembaar.
