Graven langs de kerk

Archeologisch onderzoek in Wijk aan Zee

rapport 598

Archeologisch onderzoek van Julianaplein en De Zwaanstraat
in Wijk aan Zee (gemeente Beverwijk)

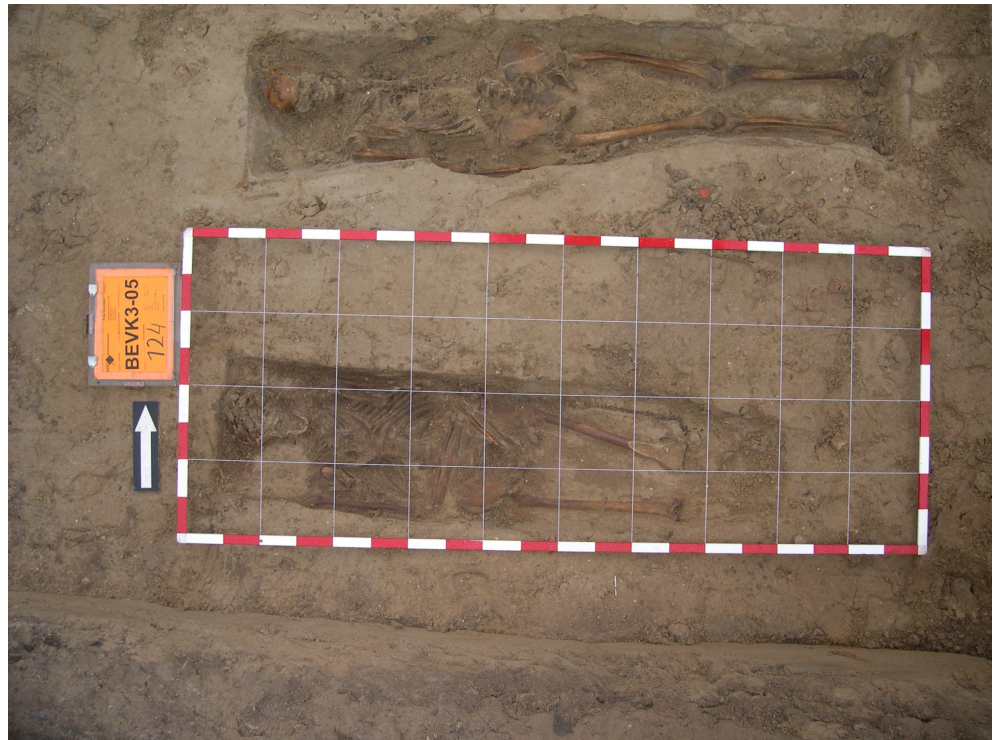
Afb. 5 Voorbeeld van gefotografeerd graf met raamwerk (graf 95).

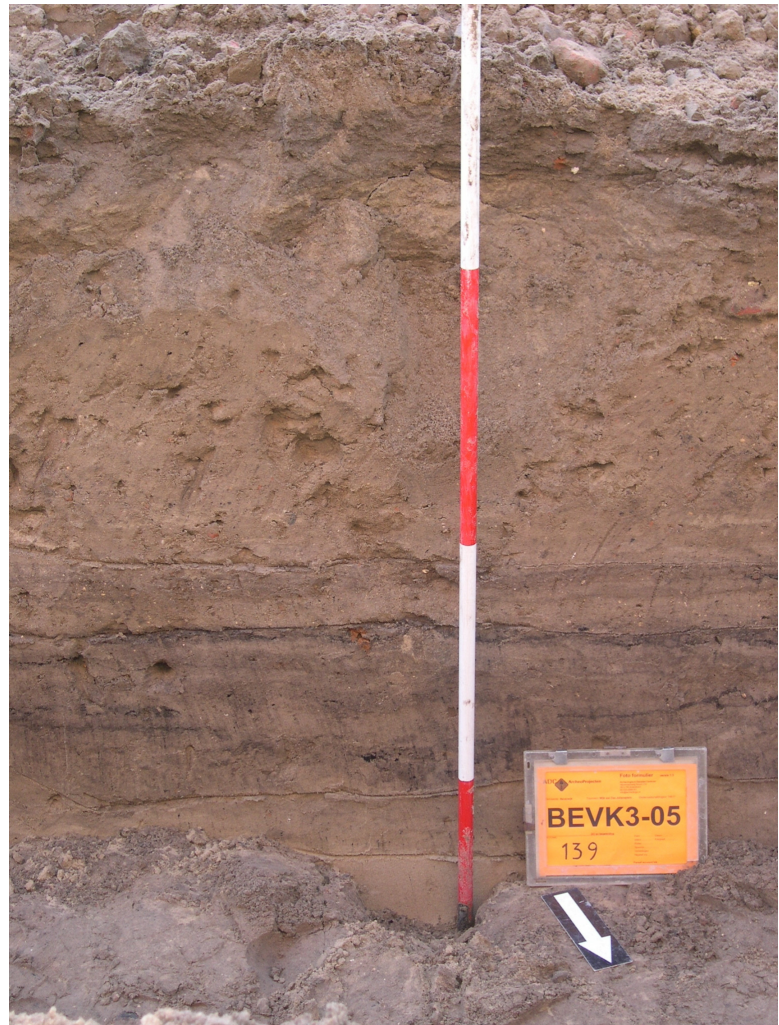
Afb. 12
Profielopbouw in
put 10 (profiel D).

De lange rioolsleuf leverde een oost-westprofiel op dat over de hele lengte vrij consistent bleek (afb. 11 en afb. 13). Na de verstoorde bovenlaag met een dikte van 0,6-1,2 m volgt een gelaagd pakket met een dikte van ongeveer 70 cm bestaande uit meestal maar één centimeter dikke, lichte en donkere zandbandjes met puin, schelpgruis, dierlijk botafval en aardewerkfragmenten. De onderzijde wordt afgesloten door lichtbruin tot lichtbruingrijs zand (afb. 12).

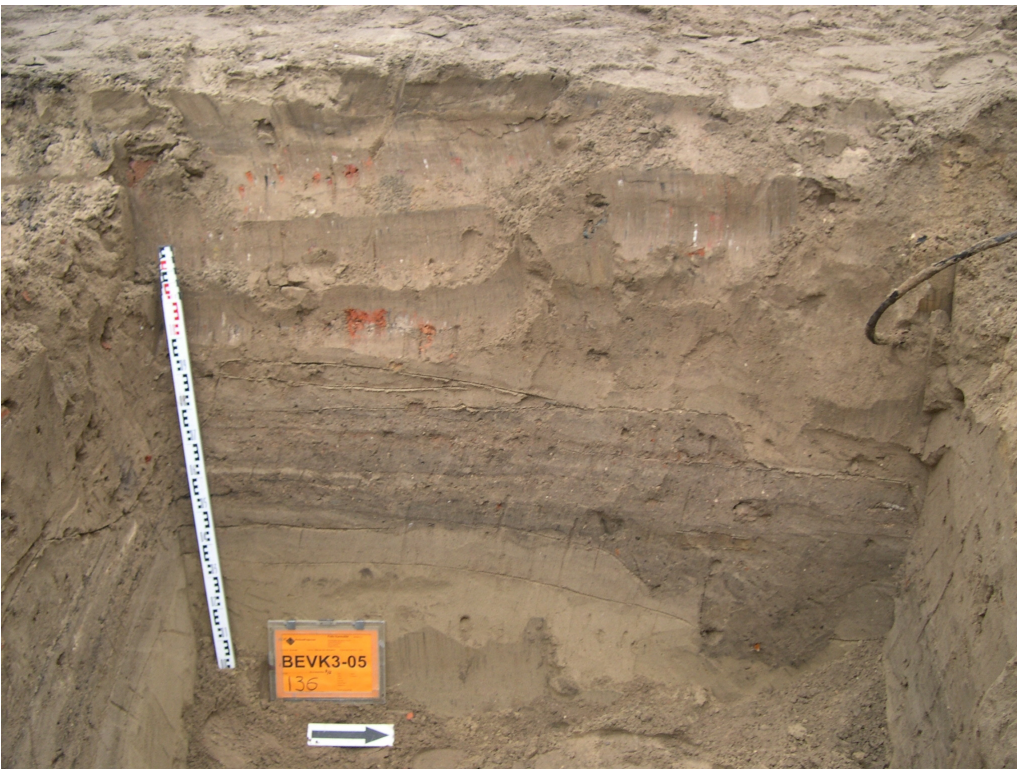
Afb. 14 Paalkuil s1 in het westprofiel van put 8.

Naar het westen toe werd tussen de verstoorde bovenlaag en het gelaagde pakket ophogingen een puinpakket en een schelplaag waargenomen. Deze lagen waren op onregelmatige afstanden en ook los van elkaar aanwezig (afb. 11, profiel D). Het puin betreft waarschijnlijk opvullingen van diepere gedeelten in de weg, terwijl de schelplaag een voormalig wegdek representeert. In totaal werden in de putten 8 – 11 vier sporen aangetroffen (afb. 13). Eén daarvan werd in het westprofiel van put 8 herkend (afb. 11, profiel A, s1). Het gaat om een 55 cm diepe paalkuil met een doorsnede van ca. 40 cm die onder de schelplaag door de onderste lagen van het gelaagde pakket was gegraven (afb. 14).

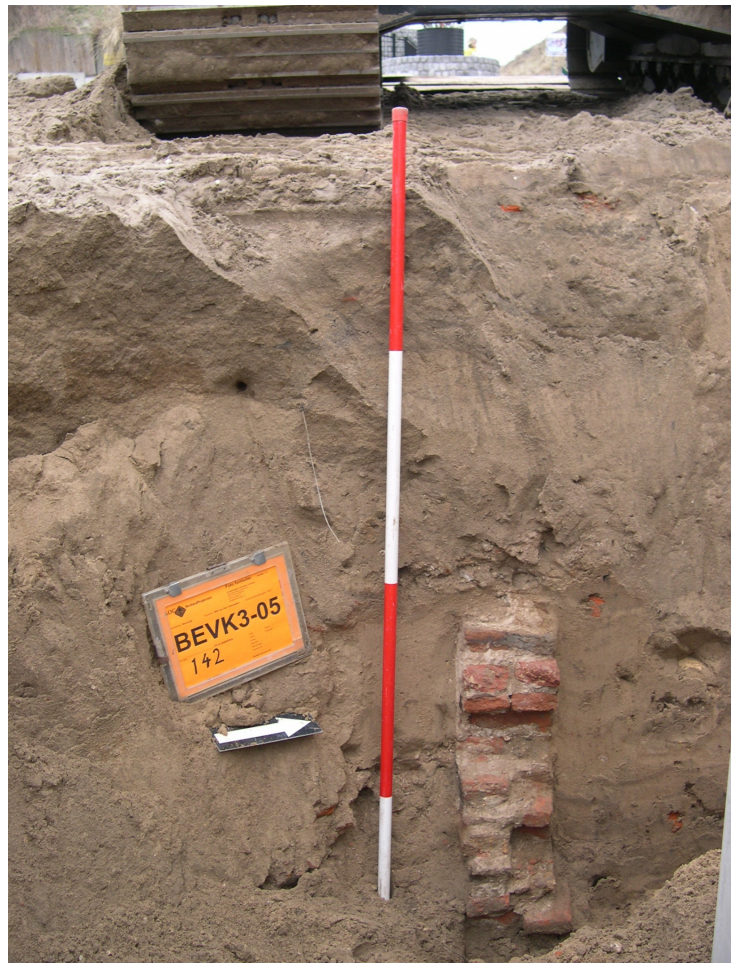
Afb. 15 Bakstenen muurtje s1 in put 11.

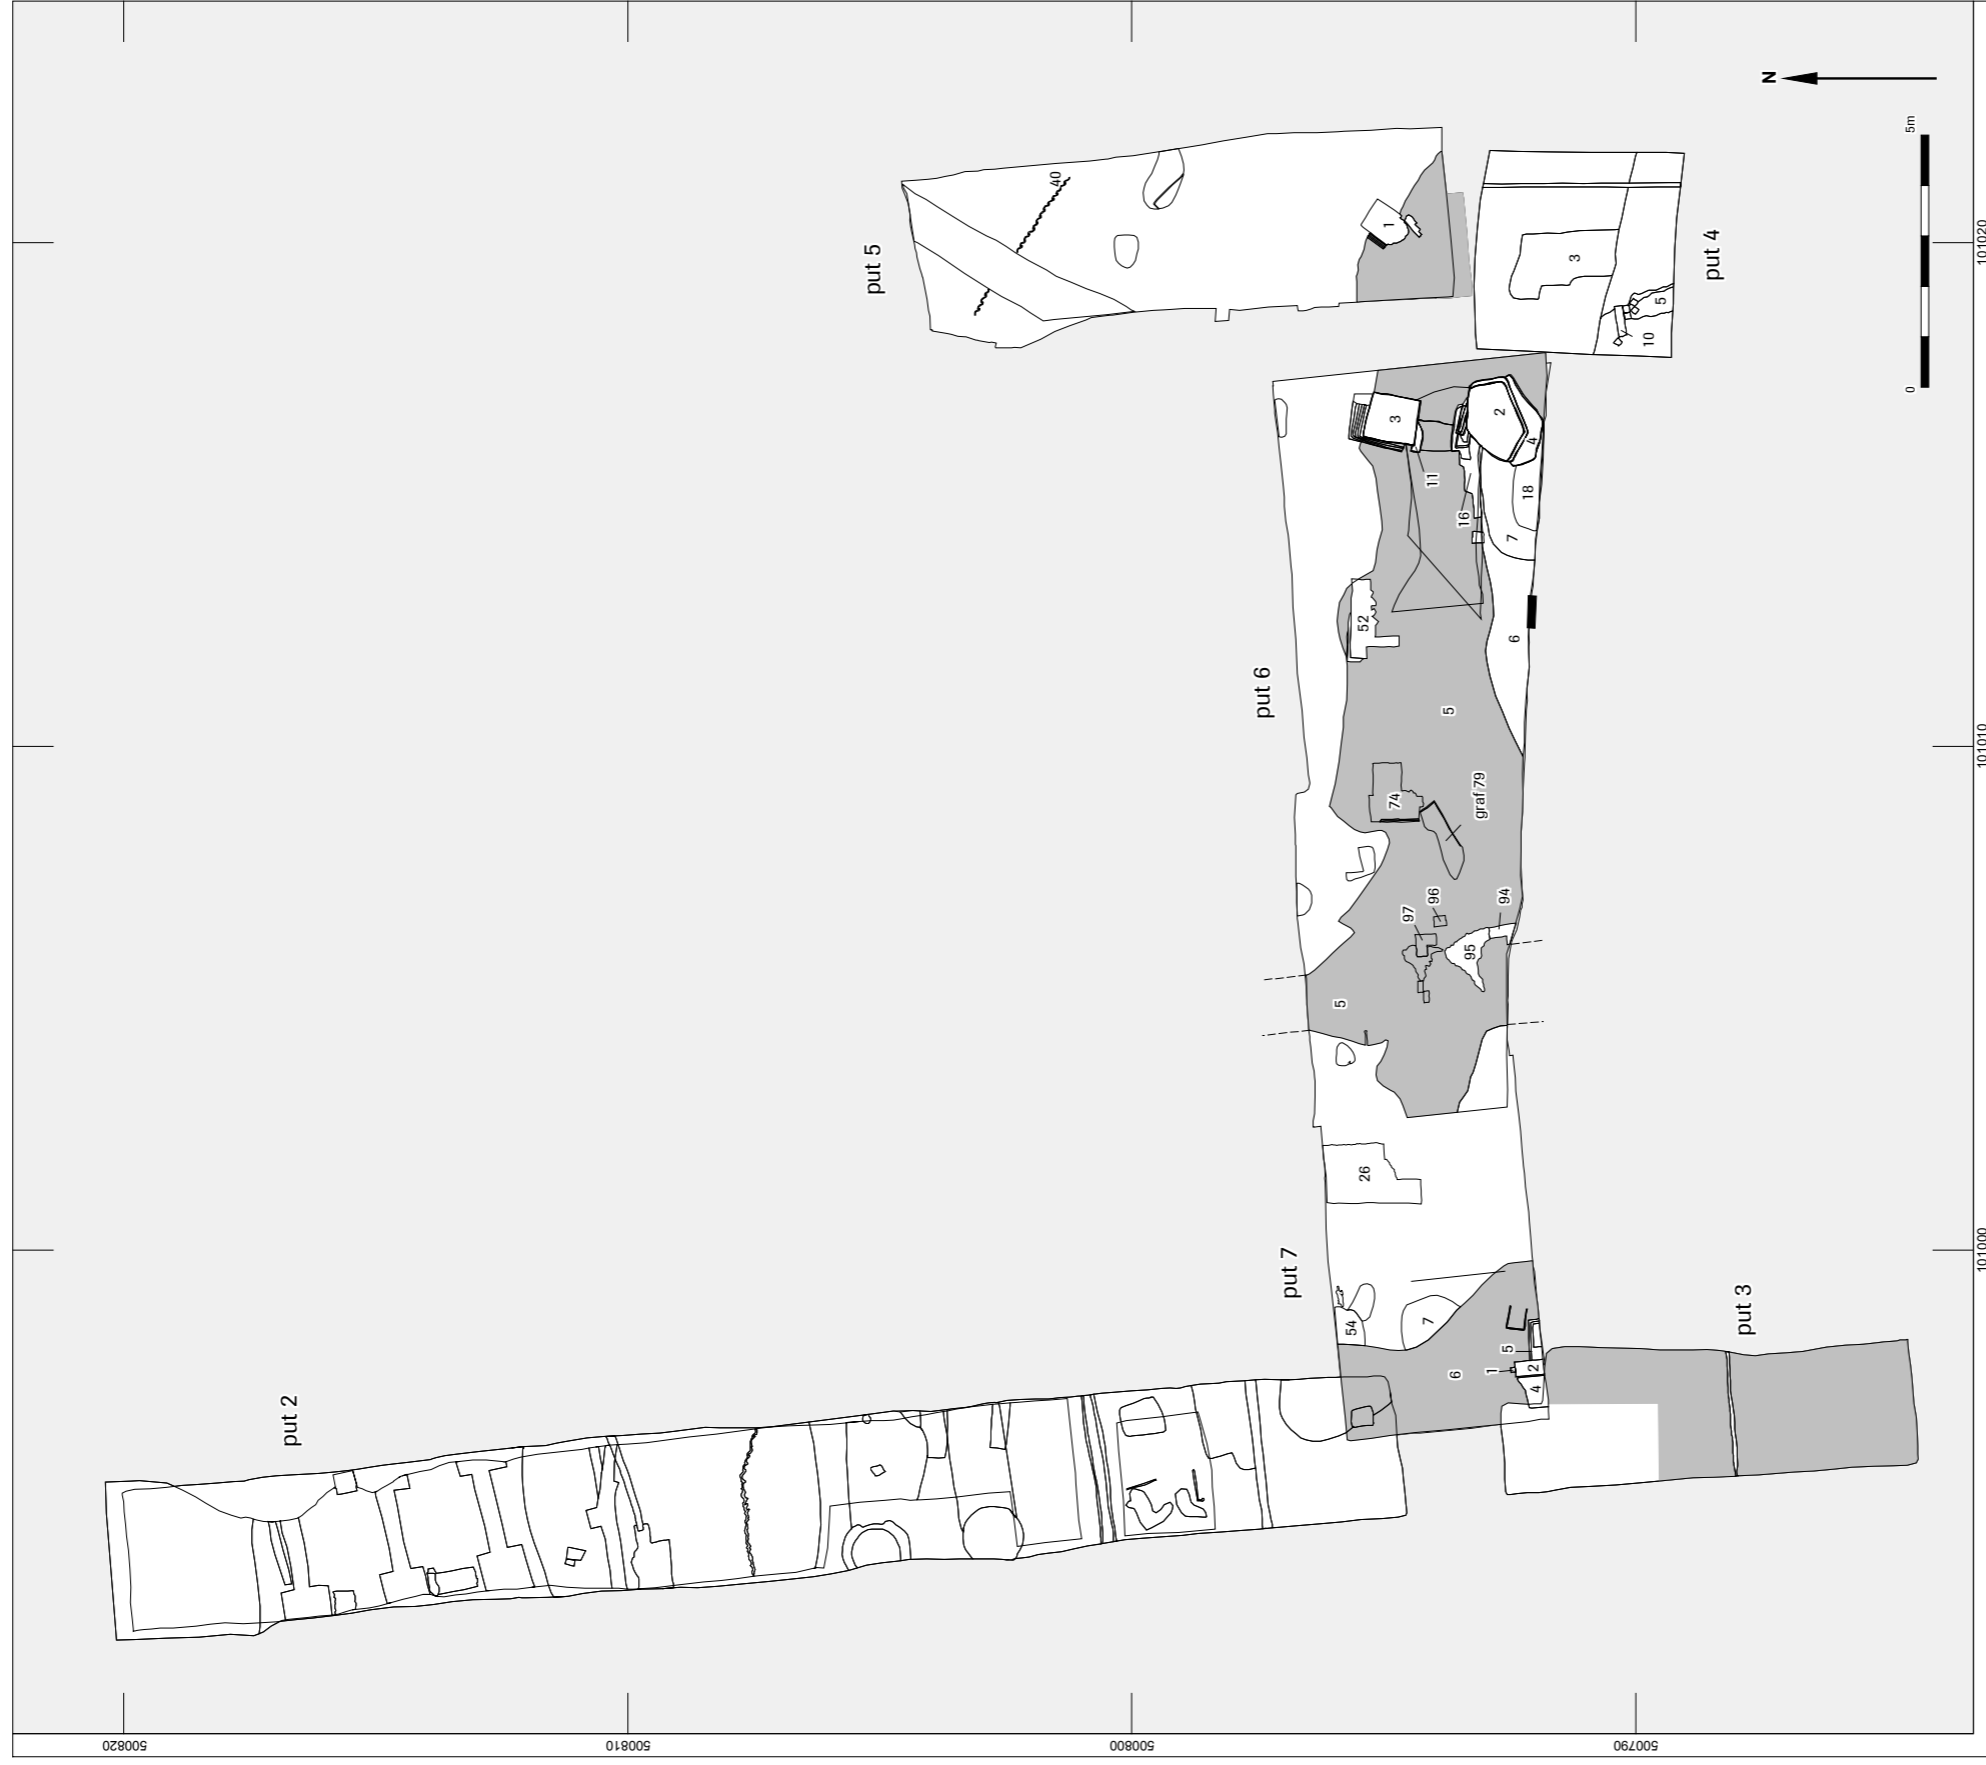
Afb. 18

Wijk aan Zee - Julianaplein
 Overzicht van de grondsporen in de putten 2 t/m 7

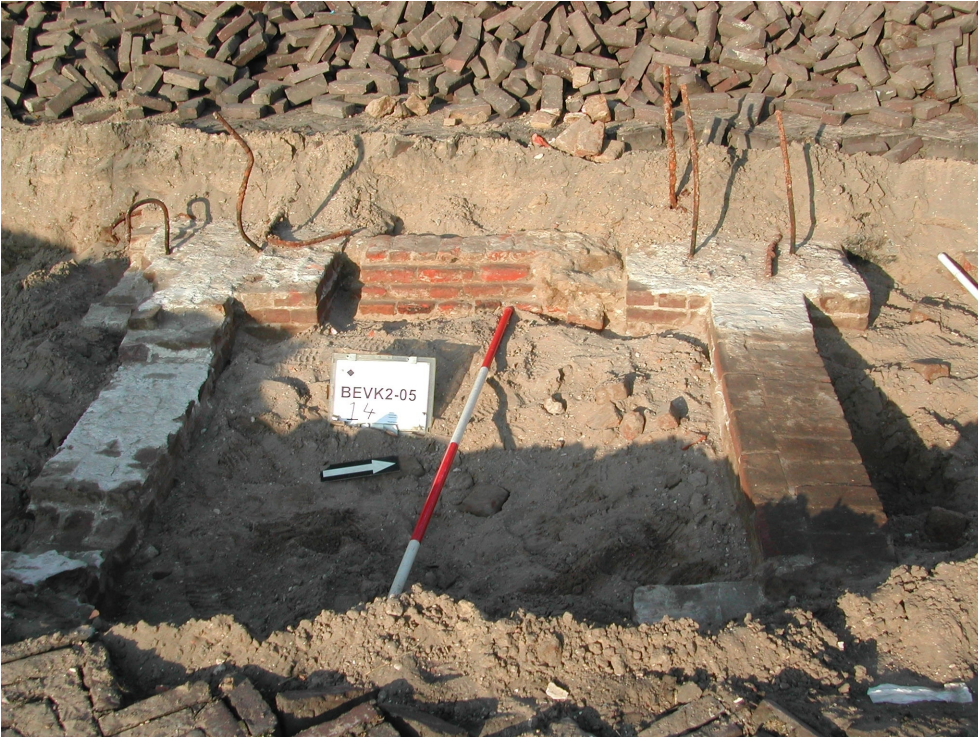
Afb. 20 Put 2, vlak 1, fundamenten s20, s21 en s22.

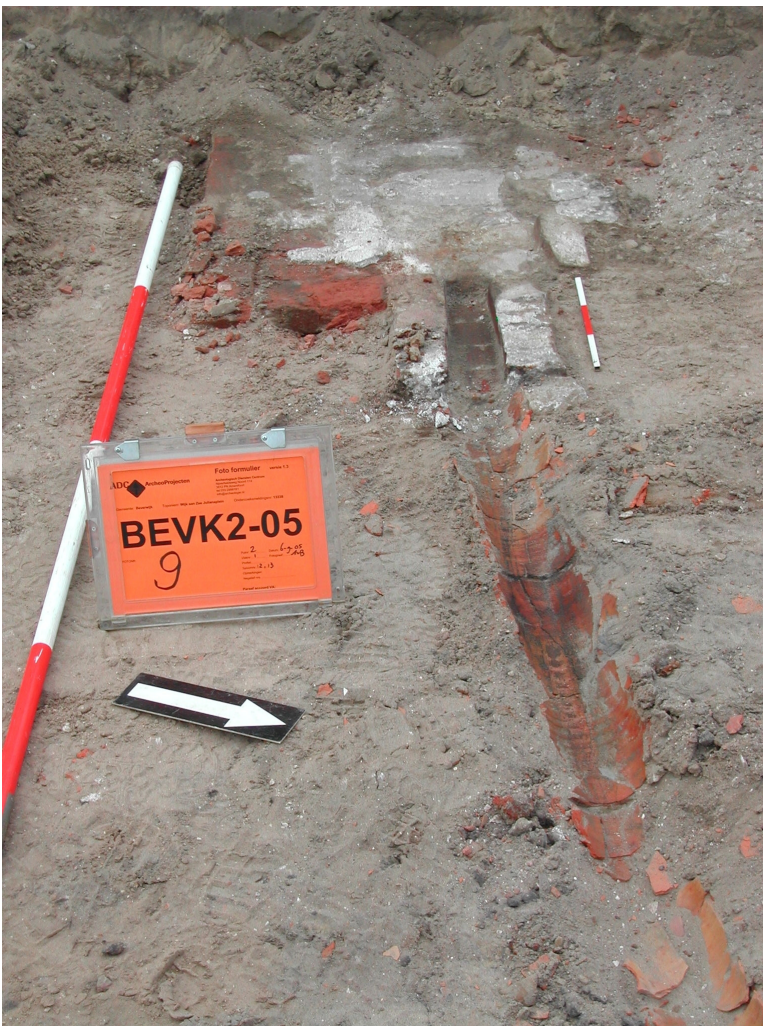
Afb. 21 Put 2, vlak 1, gootje (s12/s13).

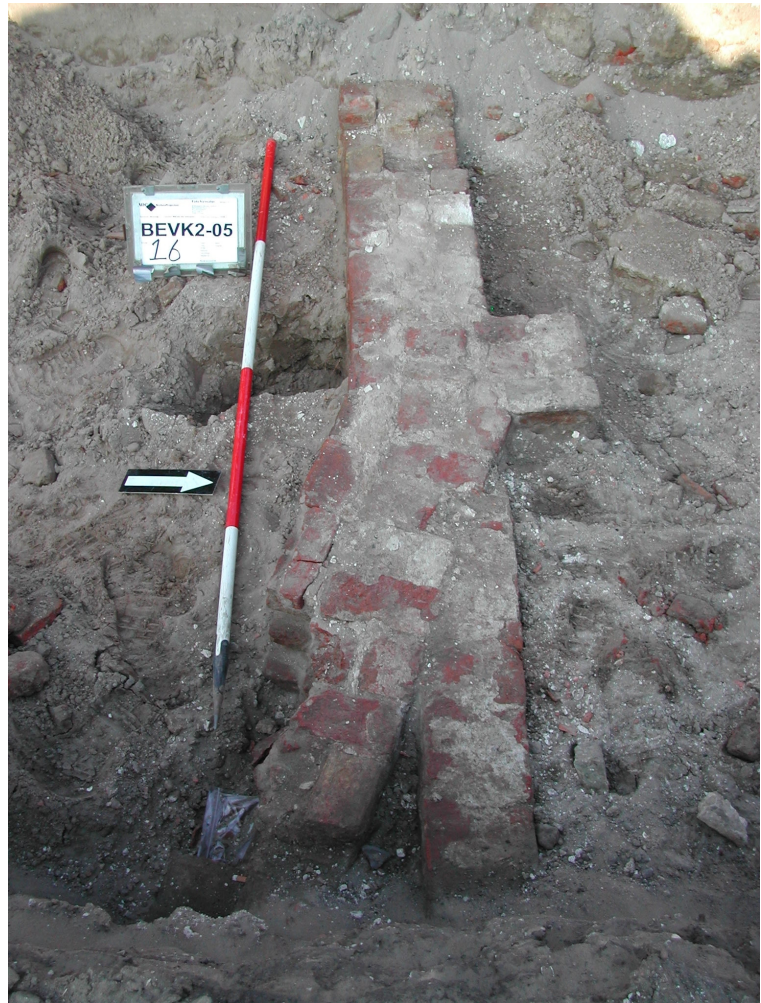
Afb. 22
Put 2, vlak 2,
kerkhofmuurtje
(s16/s17).

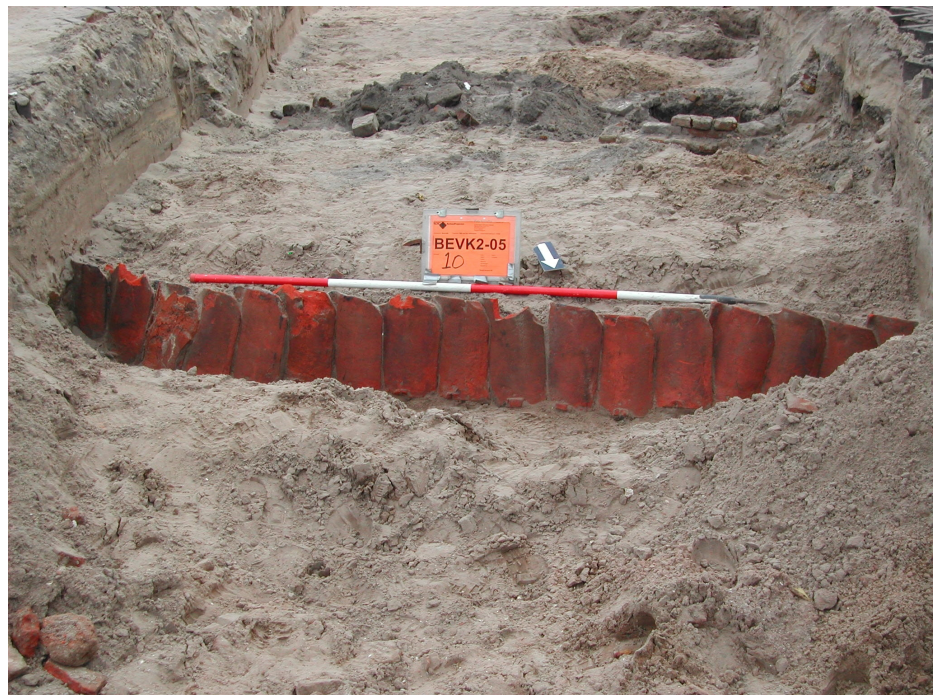
Afb. 23 Put 2, vlak 1,
dakpannen (s15).

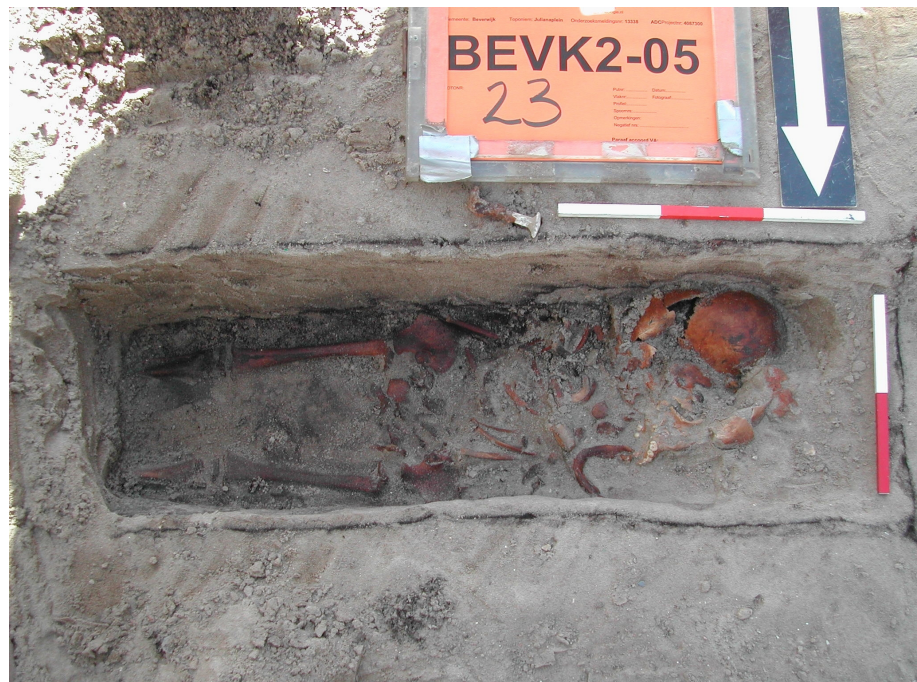
Afb. 25 Put 2,
graf ivo-2 (s33).

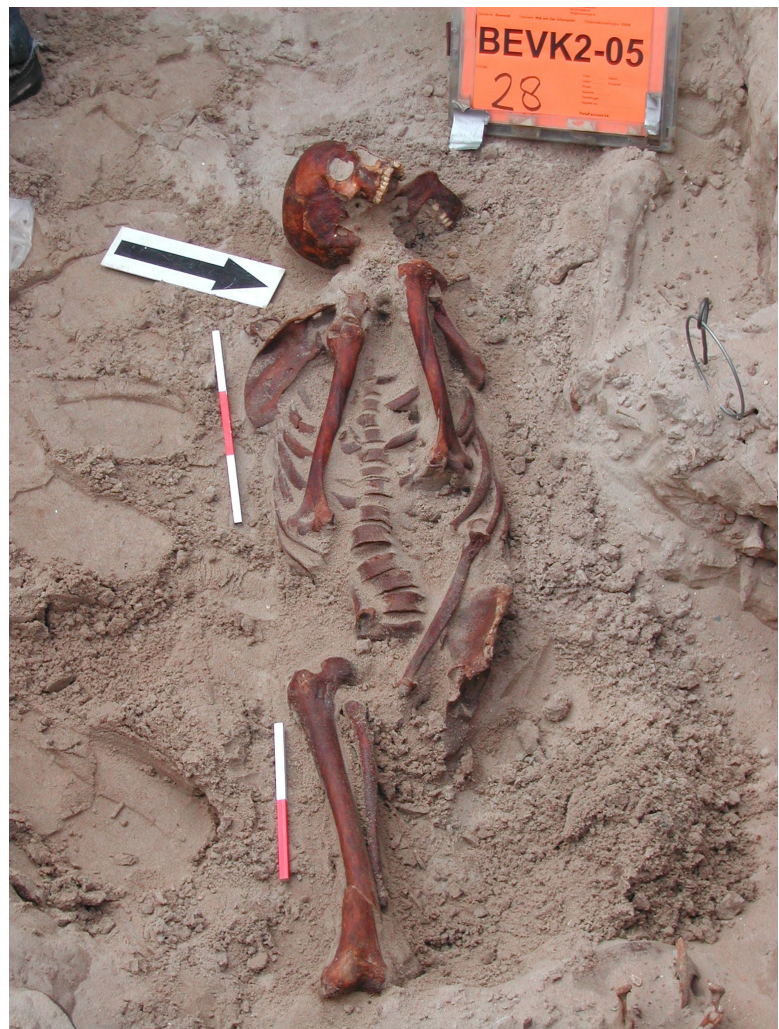
Afb. 27 Put 2,
vlak 3, graf ivo-5.

Ten noorden van beide waterputten is het vlak over een lengte van ruim 5 m verdiept en ten zuiden, tussen twee electriciteitsleidingen, over een lengte van 2 m. Bij het schoonmaken van het vlak verschenen de donkerbruine houtmolestrepen van meerdere doodkisten van volwassenen en kinderen, dicht opeen gedrukt en soms door elkaar begraven (afb. 26). Twee skeletten (graven ivo-1 en ivo-5/s36) zijn schoon gemaakt en opgenomen. Het skelet in graf ivo-5 miste de botten van het linkerbeen. Deze plaats was ingenomen door een latere begraving (afb. 27).

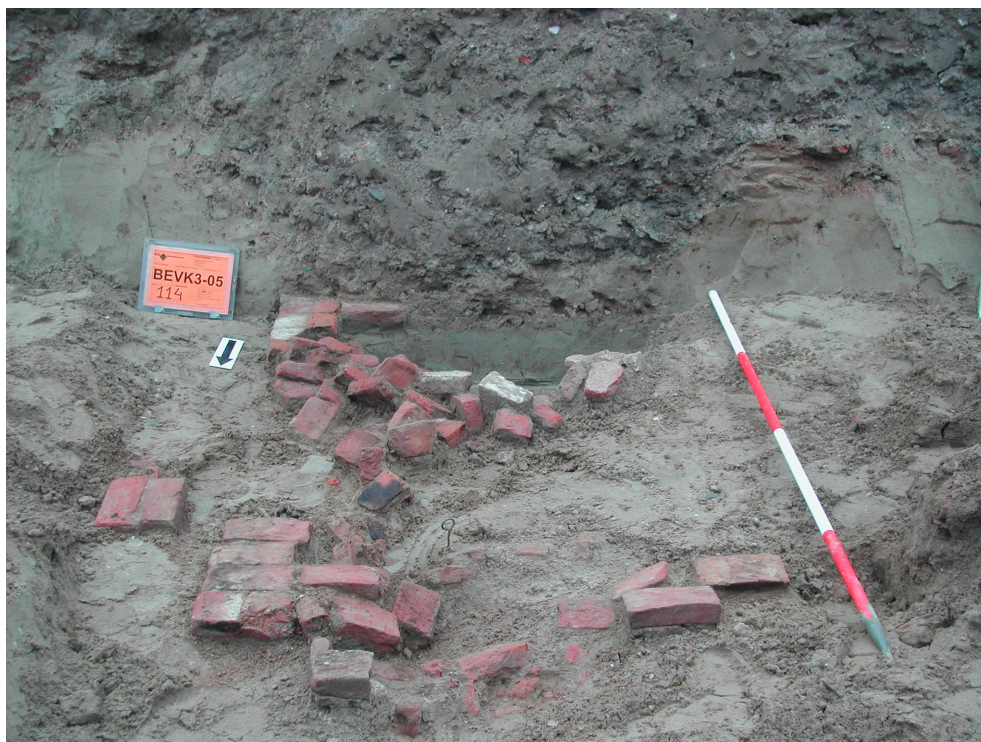
Afb. 28
Uitbraaksleuf s5
met resten van
fundering s94 in
put 6.

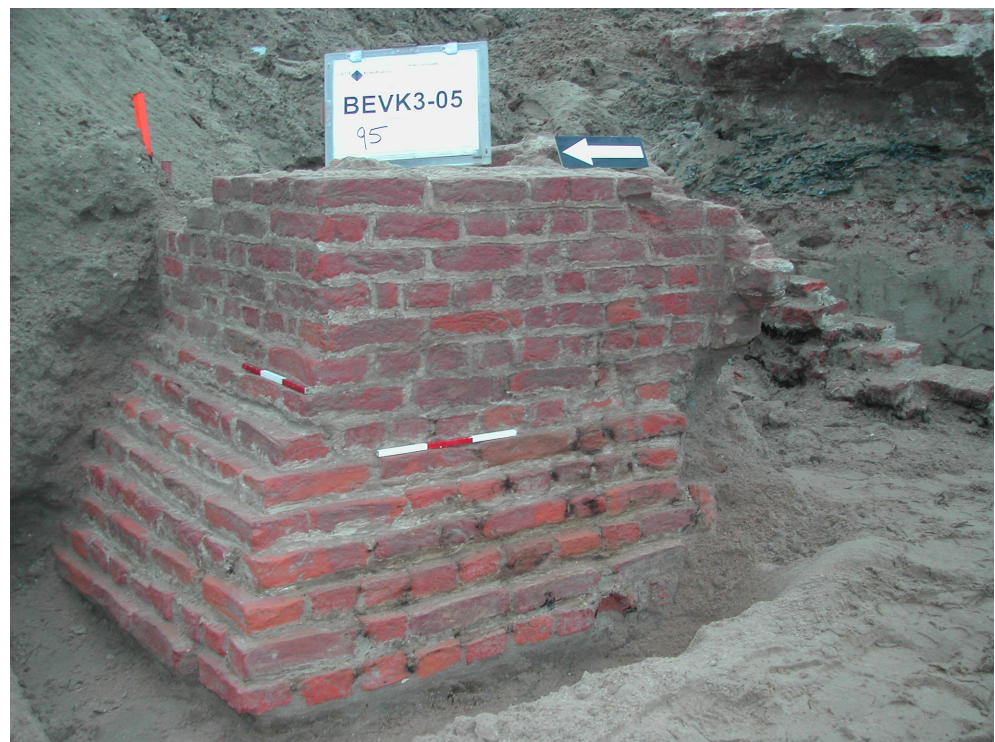
Afb. 29
Onderkant van
steunbeer s3 in
put 6.

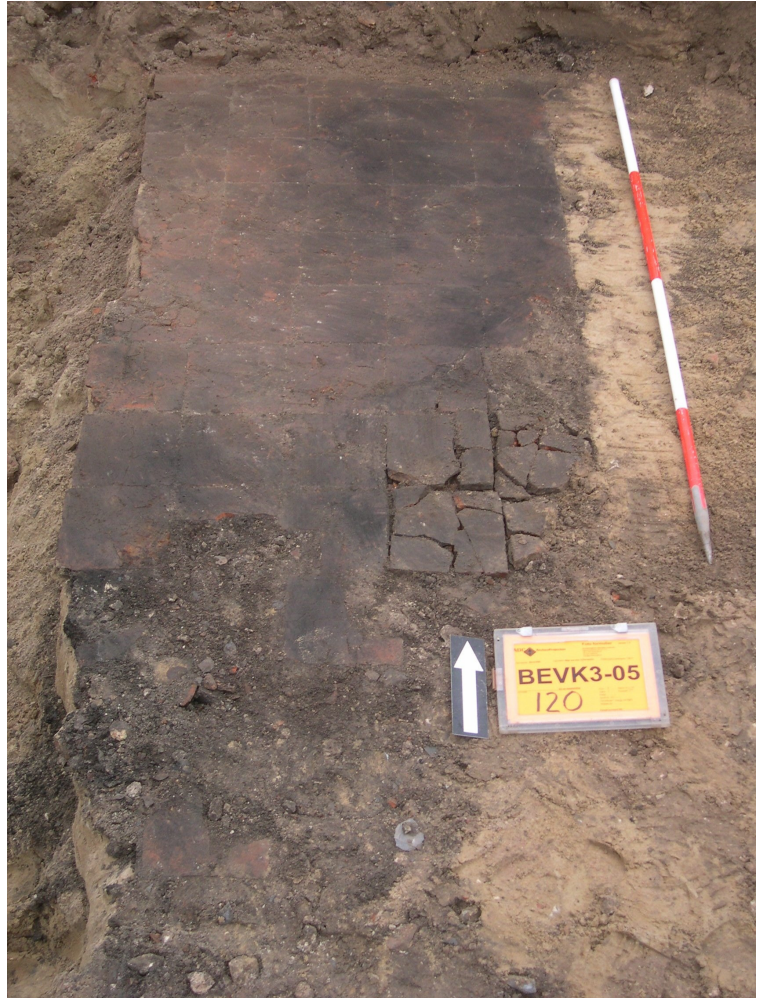
Afb. 30
Tegelvloer binnen de
kerk (s26 in put 7).

De laag tussen 4,83 en 4,85 kan het restant van de uitgebroken vloer zijn geweest. Deze tegels kunnen op elk moment zijn uitgebroken, maar waarschijnlijk niet al te lang na het verval van de kerk tot ruïne. De laag daarop is opgebracht, getuige het grote aantal botten.

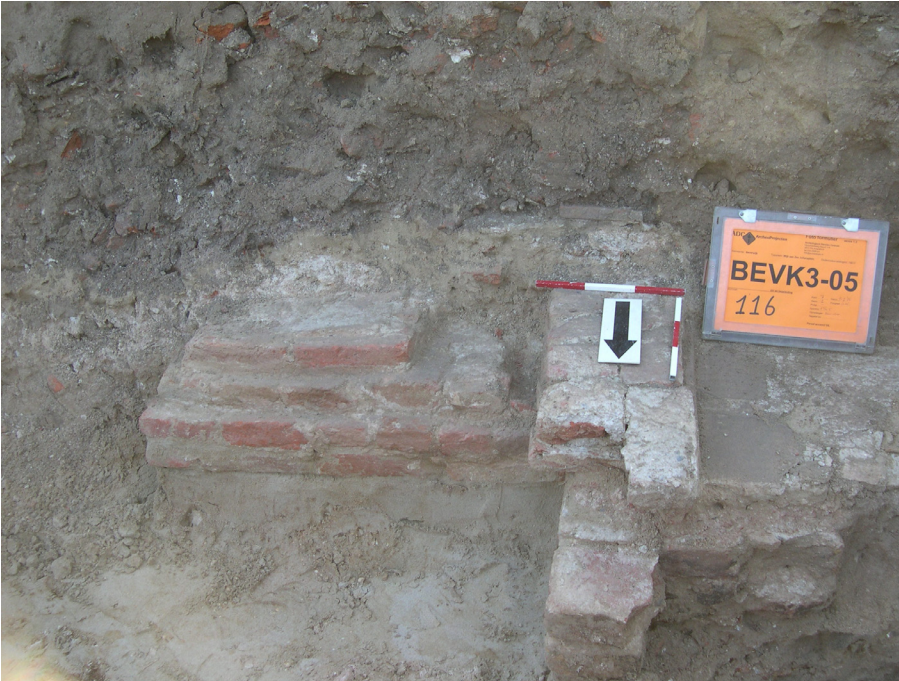
Afb. 31 Vloer en muurresten s1, s2, s4 en s5 tegen het zuidprofiel van put 7.

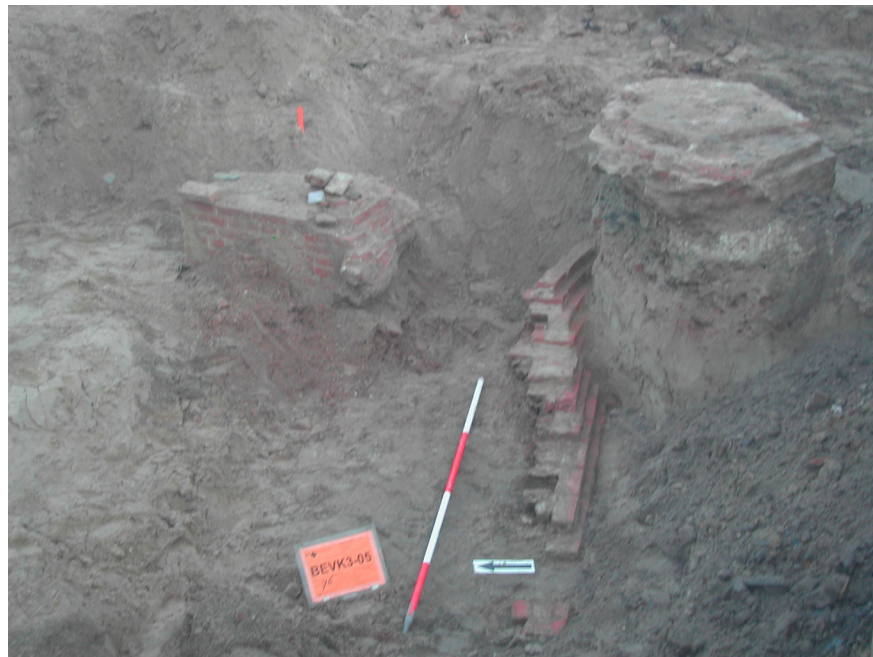
Afb. 32
Steunbeer s2
(rechts), muur s16
en steunbeer s3 en
mortellaag s4 (links)
in put 6.

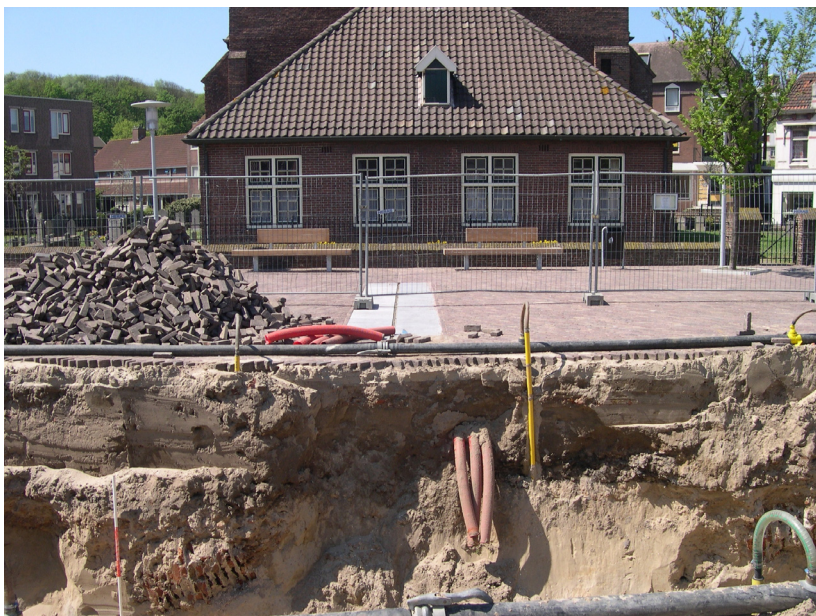
Afb. 34 Verplaatste fundamentresten gevonden tijdens de begeleiding (rechts van de chalon aan de linkerkant en rechts achter de gebogen bemalingslurf).

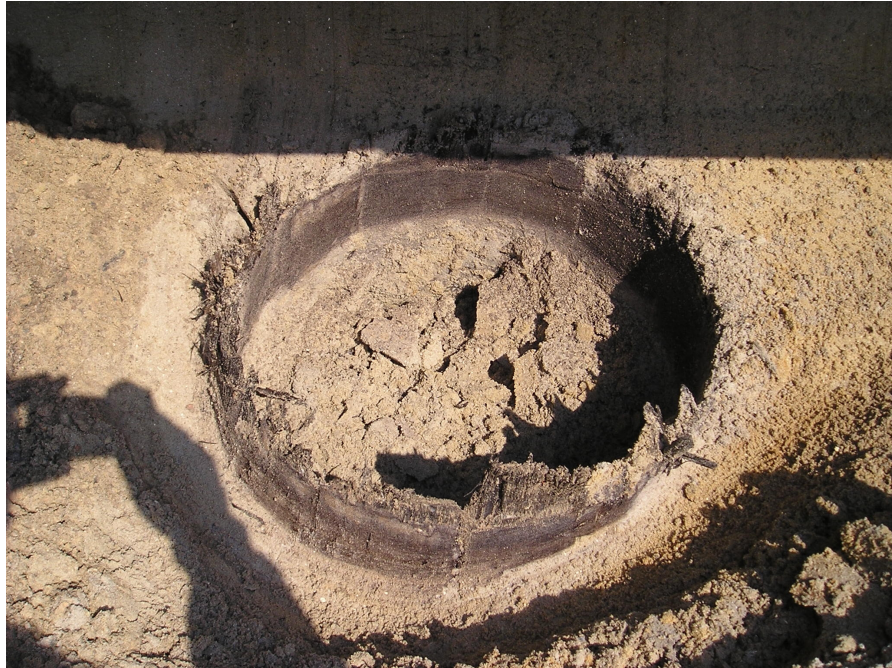
Afb. 35 Waterput in de begeleidingsput van 10 mei (foto R. Schellevis)

Tevens zijn aan de noordzijde van de ontgraving, op een vrij hoog niveau, twee houten tonputten met duigen waargenomen (afb. 35 en 36). Waterputten binnen een kerk komen sporadisch voor,²⁵ maar hier lijken ze toch later in de ruïne van de kerk aangelegd, wellicht voor de watervoorziening van het kerkhof.

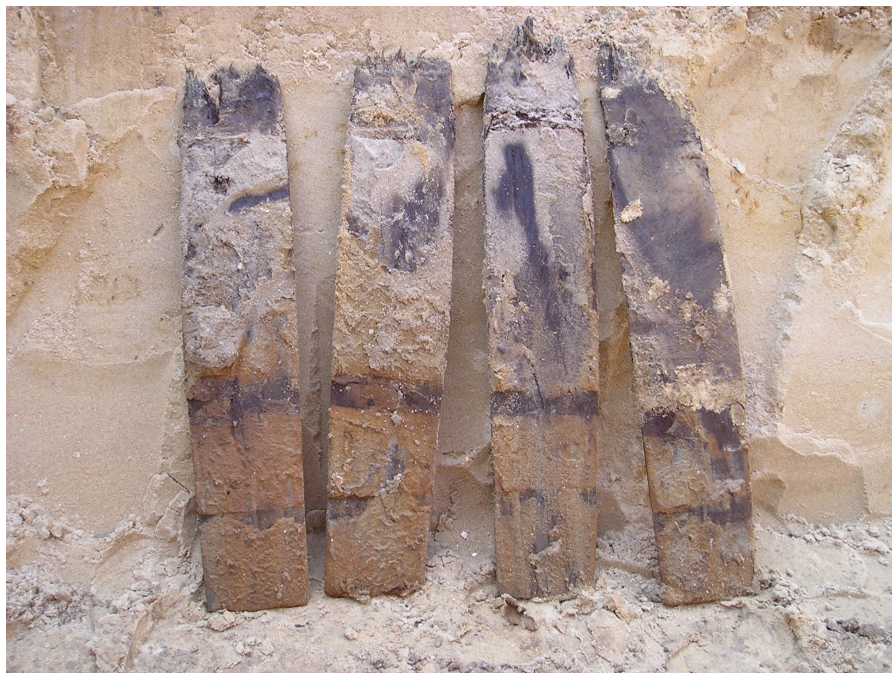
Afb. 36 Houten duigen van beschoeiing in waterput (foto R. Schellevis).

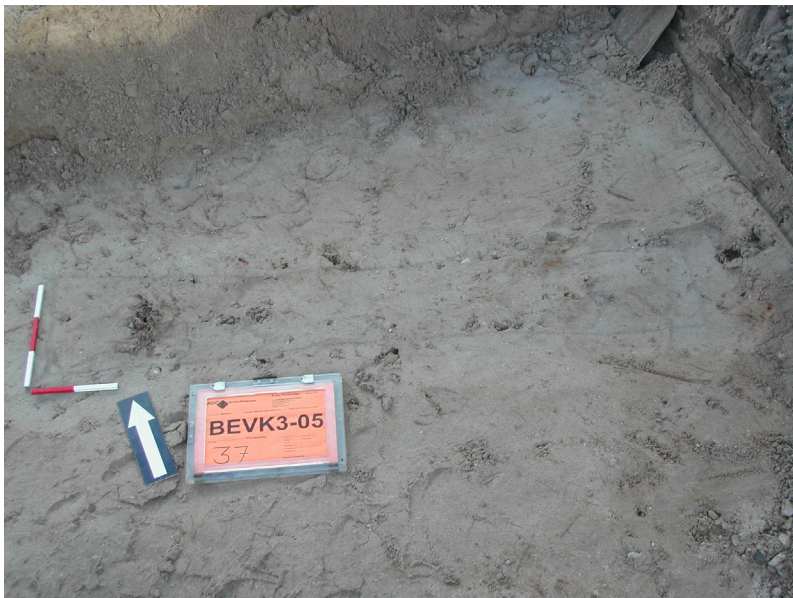
Afb. 37
'Kistschaduw' verraadt
een graf (graf 28).

De posities van de graven werden tijdens het verdiepen van de opgravingsputten meestal zichtbaar in de vorm van 'kistschaduw' van de grafkisten (afb. 37). Deze bestonden uit dunne lijnen van donkere, humeuze houtmoolm, die het restant van de houten kisten vormden. In geen enkele kist was de originele structuur van het hout nog aanwezig. In een aantal gevallen was de bodem van de kist nog zichtbaar in de vorm van een donkere verkleuring. Er was echter niet uit op te maken of de bodem van de kisten uit een geheel of uit meerdere planken was gemaakt. De kisten hadden vrijwel allemaal een, naar de voeten toe, taps toelopende vorm. Langs de kistschaduw zijn veel spijkers aangetroffen, die echter niet systematisch zijn verzameld. Geen enkele kist had metalen handvatten.

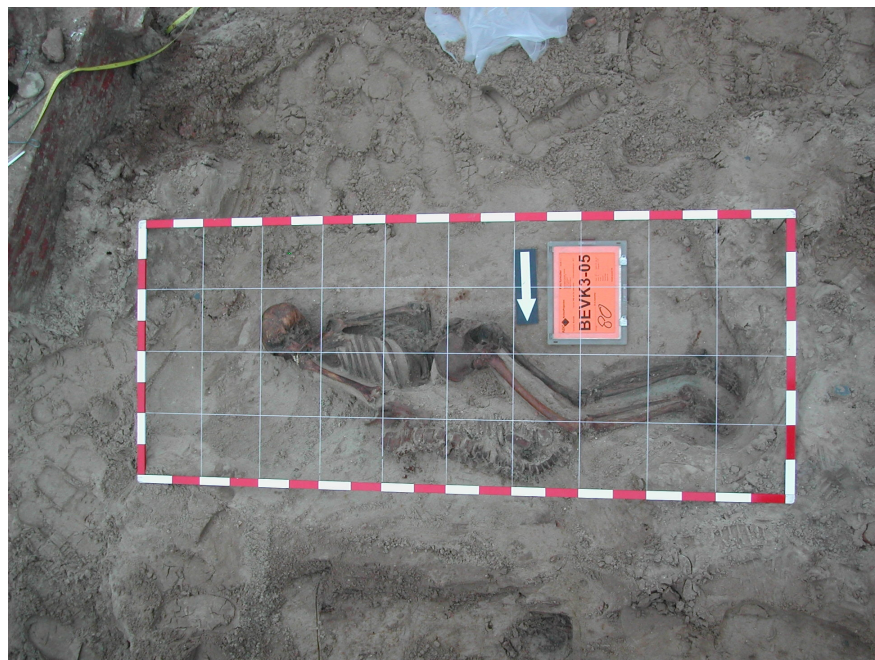
Afb. 39 Graf 61 met skelet op rechterzijde.

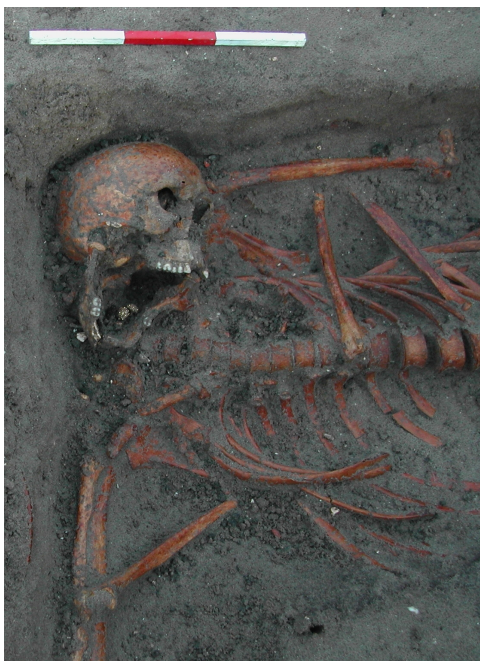
Afb. 41 Schedel in graf 25 met twee gouden knopen.

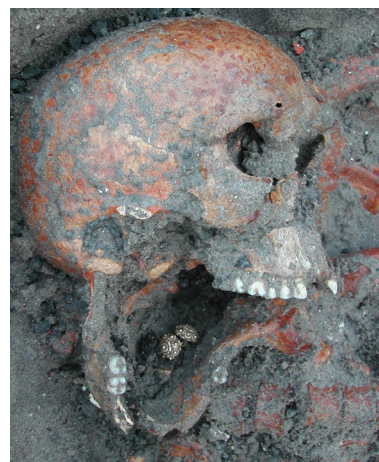
Afb. 42 Positie gouden knopen onder de schedel.

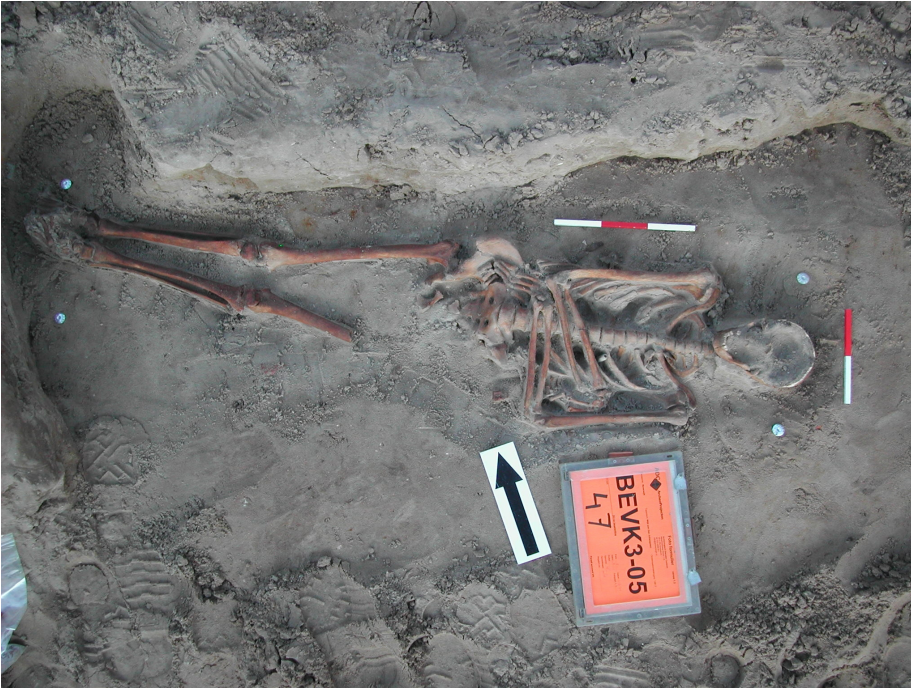
Afb. 43
Graf 38 met
vissersloodje.

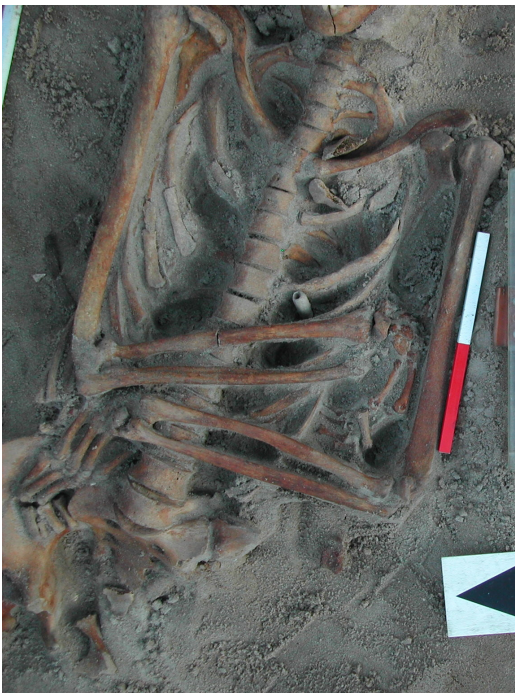
Afb. 44 Vissersloodje tussen de
ribben van graf 38.

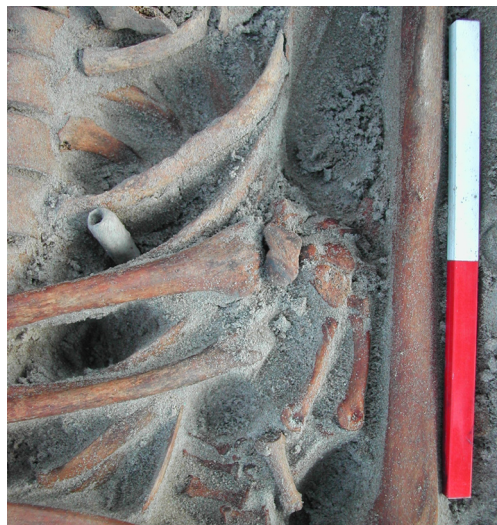
Afb. 45 Positie vissersloodje in
graf 38, detail.

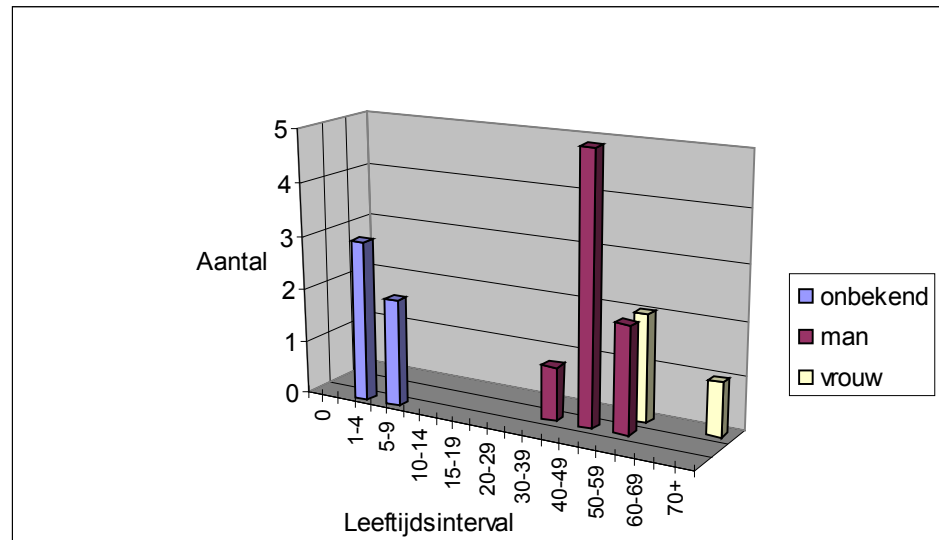
Afb. 50 Biologische leeftijd en geslacht in de periode 1420 - 1573 AD.

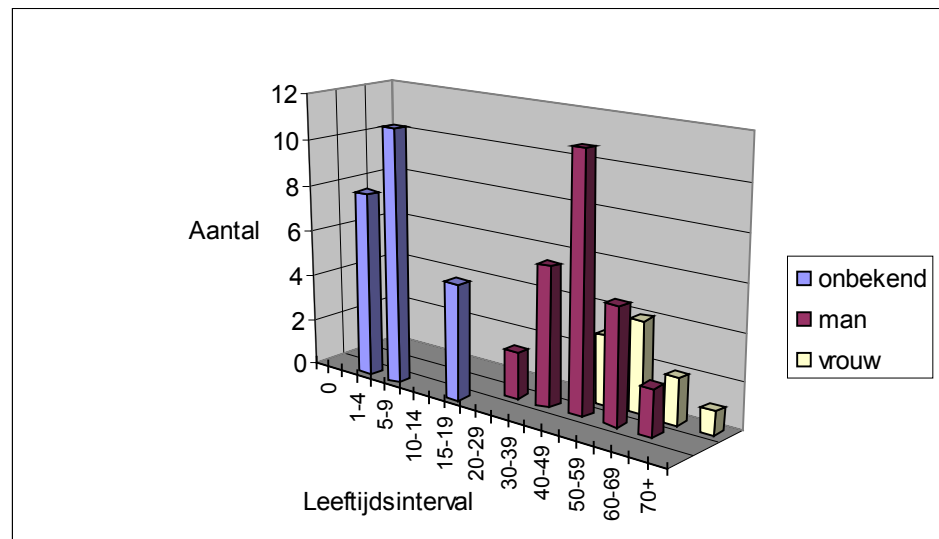
Afb. 51 Biologische leeftijd en geslacht in de periode 1420 - 1869 AD.
